CROLLI, CONSOLIDAMENTI E RICOSTRUZIONI DELLE COPERTURE VOLTATE DI PALAZZO RUSPOLI A NEMI

Valentina Florio

Collapse, Consolidation and Reconstruction of the Vaulted Roofs of Palazzo Ruspoli in Nemi

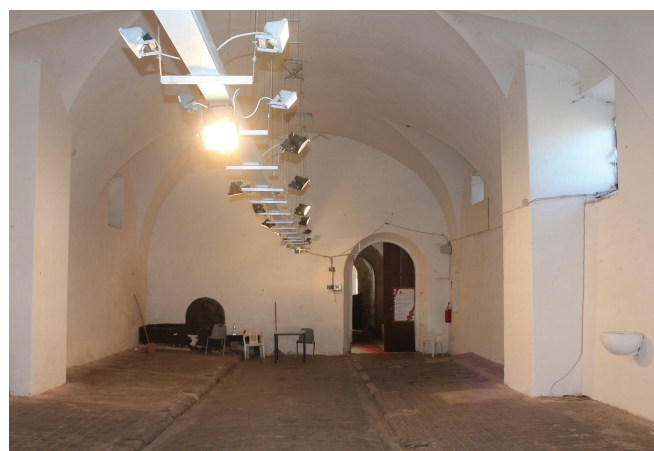
Il successivo ampliamento operato da Mario Frangipane a partire dal 1636 inglobò alla preesistenza quattro-cinquecentesca del castello, la grande stalla con annessi livelli superiori. Essa corrispondeva in lunghezza ai due vani terminali della nuova ala chiamata appunto "ala Frangipane" [fig. 2 - porzione blu]. Questa nuova fase costruttiva è riconoscibile dal grande arco, i cui piedritti, visibili nella stalla, ostruiscono in parte una finestra preesistente [fig. 3].

Fig. 3. Piano seminterrato: i piedritti del grande arco nella stalla ostruiscono parzialmente una finestra preesistente.

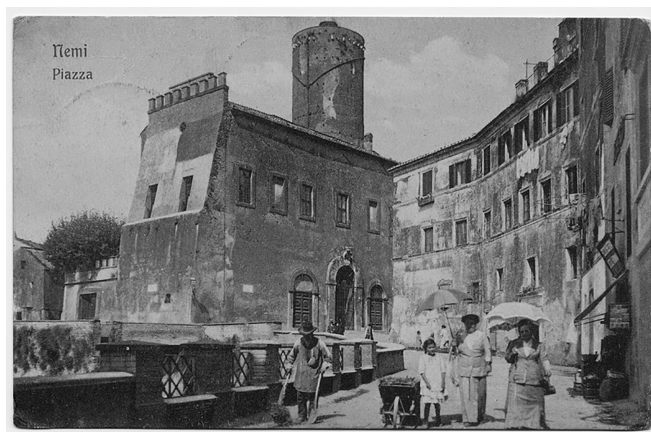
merlatura. La modifica definitiva avviene dopo il terremoto del 1927 quando la facciata assumono quella veste neorinascimentale ancora visibile: priva del balcone e della merlatura e con la copertura a falde ben visibile [fig. 7]. Un rilievo del palazzo eseguito dall'architetto russo Wladimir Morosov¹⁷ nel 1958 attesta le trasformazioni commissionate da Enrico ed Eugenia Ruspoli a seguito del terremoto del 1927. Un rapporto di quello stesso anno riferisce sullo stato di dissesto del palazzo e sui successivi restauri, comprensivi della risarcitura delle lesioni e dell'esecuzione degli speroni di rinforzo al piede della facciata del Belvedere, sul fronte sud-ovest verso il lago; in occasione di tali interventi furono condotte anche importanti indagini conoscitive sulle fondazioni e sulle strutture murarie di elevazione¹⁸.

Fig. 7. Nemi. Piazza. Donne a passeggio, post 1927. È visibile la testata dell'ala Braschi, nella quale si scorge ancora la merlatura ma non il balcone (Archivio ICCD, Fondo Ferro Candilera, n. inventario FFC8001; <http://www.fotografia.iccd.beniculturali.it/inventari/scheda/FFC008001>).

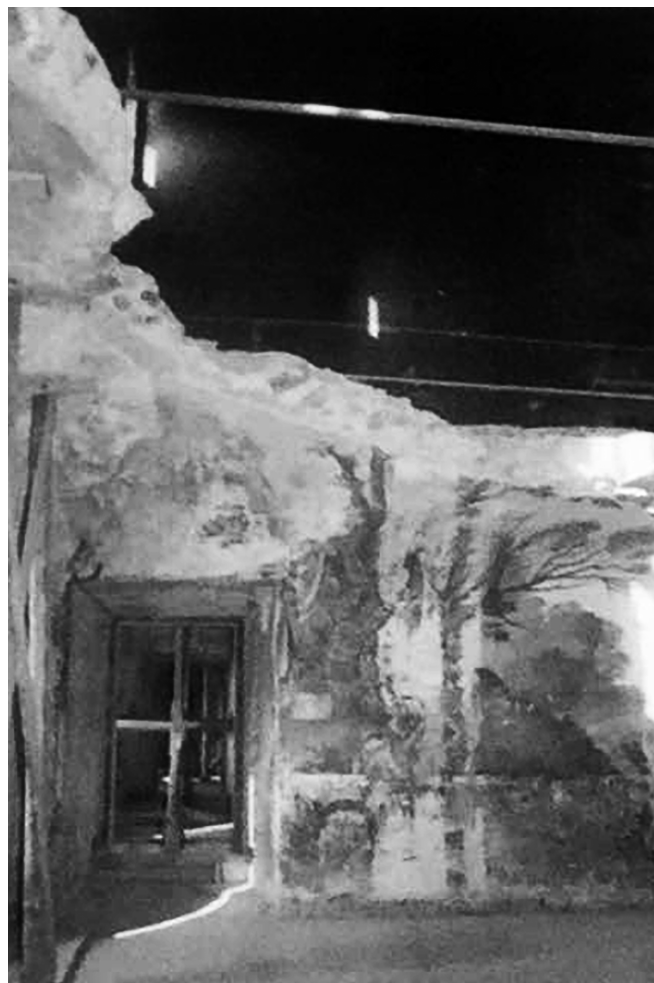
Fig. 9. Sezione della volta crollata in concrezione e catene metalliche del solaio superiore (da V. Brancaleoni, *Il Palazzo Ruspoli di Nemi. L'avvio...*, cit., p. 103).

Nel 1959, tale volta fu interessata da un improvviso crollo, che si estese all'intera colonna di ambienti posti in corrispondenza della Sala Militare, interessando nello specifico anche la Sala degli Stemmai posta al secondo piano²³. Il crollo procurò la perdita della sola porzione centrale della volta della Sala Militare, mentre si conservarono le sezioni d'imposta contigue ai muri perimetrali, che conservano ancora le decorazioni pittoriche di Coccetti. Le cause del cedimento, a tutt'oggi non del tutto accertate, potrebbero essere diverse. L'ipotesi più probabile è che il collasso sia avvenuto a causa della stessa morfologia della volta, combinata al fisiologico degrado del materiale – aggravato da lunghi periodi di abbandono e pressoché nulla manutenzione – e ad una esecuzione non del tutto a regola d'arte. La volta, ribassata – pressoché una volta piana – su pianta rettangolare di 11,2x9m, era infatti di tipo a concrezione, confezionata con scaglie di pietrame locale di piccola pezzatura, ben visibile dal repertorio fotografico che mostra la sezione autoptica della volta crollata [figg. 8-9]. Tale conformazione consente di sopportare carichi verticali, ma induce elevati stati tensionali anche in presenza di sole tensioni tangenziali di attrito. Ciò comporta che, in presenza di azioni verticali concentrate e fenomeni connessi al naturale degrado delle malte, si possano produrre parziali distacchi delle sezioni, le quali, progredendo nel tempo, possono indurre la crisi del materiale e quindi il crollo. Il crollo della volta potrebbe altresì essere attribuito ad un accumulo di acqua penetrata dal tetto data la pressoché assenza di manutenzione; è probabile che ciò abbia agito come concausa, indebolendo ulteriormente una muratura di per sé già deteriorata. Dalla documentazione fotografica è inoltre possibile individuare due catene poste all'estradosso della volta. Di queste, due risultano di epoca recente, con tenditore a manicotto filettato, mentre una terza, in ferro a sezione quadrata, rivela la fattura sette-ottocentesca. Anche per le catene si può ipotizzare un montaggio non a regola d'arte, essendo disposte nella sezione centrale della sala, piuttosto che, come di consueto, in adiacenza ai muri perimetrali, e in direzione parallela a quella delle forze trasmesse dalla volta. Tale disposizione ne potrebbe aver compromesso l'efficacia: sottoposte a sollecitazioni le catene, così disposte, potrebbero non aver garantito il miglioramento della risposta statica della struttura in muratura che, di conseguenza, è entrata in crisi. Sembrerebbero invece da escludere, tra le possibili cause del dissesto, i lavori di ampliamento e sopraelevazione del palazzo: dal momento che questi risalgono al XVII secolo, al momento del crollo la struttura si era ormai assestata e aveva acquisito una certa stabilità, seppur minata a più riprese da ripetuti eventi tellurici. Certo è che tali ampliamenti, connotati da diffuse discontinuità nelle ammorsature e minati dalle sollecitazioni indotte dai terremoti, possono aver contribuito al deterioramento della materia costitutiva e al conseguente indebolimento della struttura²⁴. Nel 1994 il palazzo è stato oggetto di un deciso intervento di consolidamento, invasivo e non compatibile con la consistenza storica e materiale dell'edificio, che ha incluso la ricostruzione della volta nella Sala Militare²⁵. Preliminarmente alla redazione del progetto d'intervento e all'avvio dei lavori, sono state analizzate strutture murarie e caratteristiche mec-

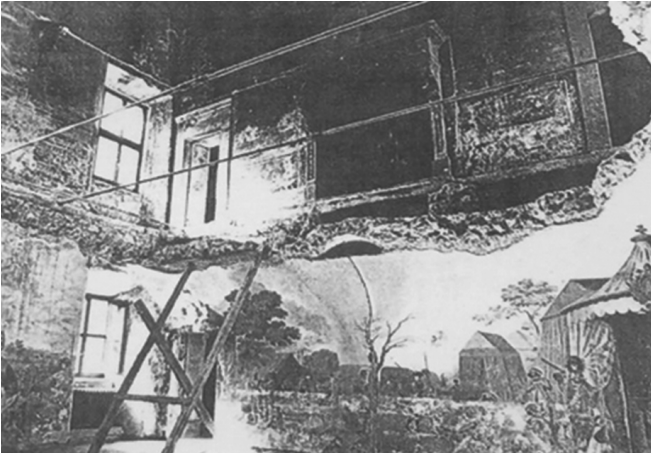
Fig. 10. Sezione della volta crollata (da V. Brancaleoni, *Il Palazzo Ruspoli di Nemi. L'avvio...*, cit. p. 100). Sezione dei due livelli (Sala Militare e Sala degli Stemmi) con opere provvisorie di sostegno.

di graticci indipendenti che esentano la struttura voltata sia dai carichi verticali di esercizio che dalle sollecitazioni derivanti dal sisma. Ognuno di questi sistemi presenta pregi e difetti ma è, ad ogni modo, frutto di riflessioni specifiche fatte caso per caso²⁹. Un intervento di particolare interessante ha riguardato la ricostruzione della volta crollata della Sala Militare della quale rimanevano solo i resti della vecchia struttura a concrezione con pezzame di tufo di piccole dimensioni e malta di calce e pozzolana; non sono visibili (in questa come in altre sale) rinfianchi efficaci ma solamente riempiimenti con materiale sciolto. L'opera di ricostruzione ha incluso il restauro e la conservazione dei sopravvissuti dipinti della fase Braschi, ma ha anche fornito l'occasione per il ripristino delle lunette risalenti al periodo Frangipane, con relative decorazioni [figg. 10-14].

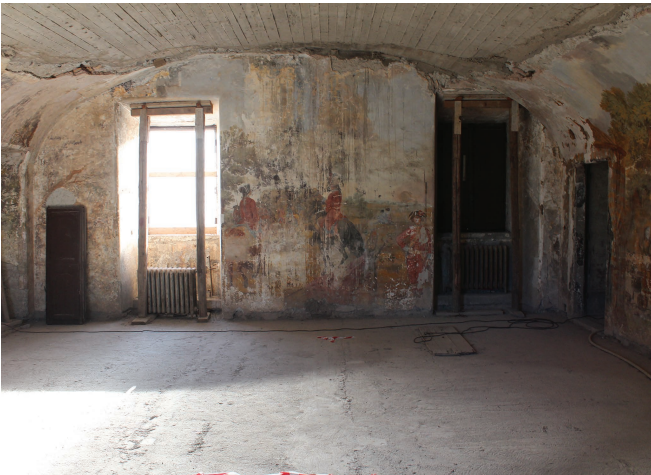
Fig. 11. La Sala Militare con la volta ricostruita in cemento armato e gli affreschi originali sulle pareti perimetrali (2019).

La nuova struttura voltata è stata eseguita in calcestruzzo armato alleggerito, centinata a botte ribassata con generatrici ortogonali alle facciate e appoggiata sui muri settentrionale e meridionale. La nuova volta è stata collegata ai resti della pree-

sistente sopravvissuta struttura mediante con una soluzione a doppia soletta con nervature principali disposte trasversalmente alla volta e collegate da nervature secondarie. La soletta superiore presenta uno spessore di 10 cm, mentre quella inferiore misura 20 cm. I setti verticali che funzionano da nervature hanno spessore di 15 cm³⁰. La carpenteria dell'intradosso è stata realizzata con tavole piallate e tessute regolarmente che disegnano sulla superficie una trama sottile e trasparente, lasciata a vista per ribadire la distinguibilità, comunque di per sé già chiaramente evidente. A ribadire tale concetto, quasi a seguire i precetti del restauro archeologico, all'intradosso si nota un risalto di 5 cm tra la superficie del calcestruzzo e l'adiacente porzione di muratura, anacronistica citazione della tecnica del sottosquadro. Nelle fasce di appoggio, la nuova struttura lascia scoperte le lunette della volta seicentesca. Nonostante tali radicali e diffusi interventi, ai quali non hanno fatto seguito opere di necessaria manutenzione, né un utilizzo congruente e rispettoso, ad oggi la volta e la stessa Sala Militare si presentano in uno stato di diffuso degrado. La volta ricostruita dichiara la

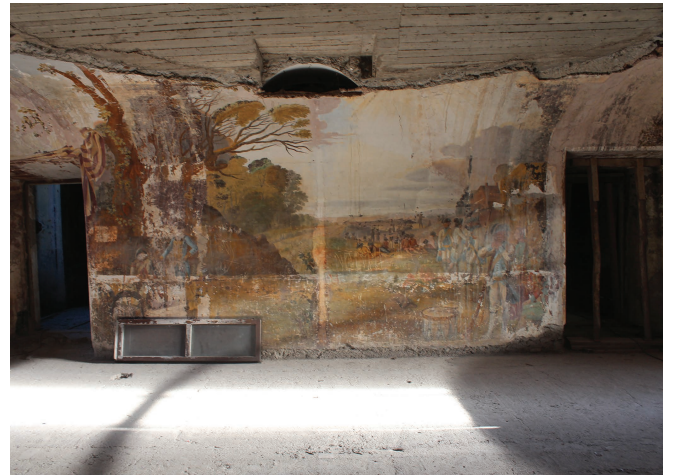
Fig. 12. La Sala Militare con le ripristinate lunette di epoca Braschi e la nuova struttura voltata che accompagna le pareti originali affrescate (2019).

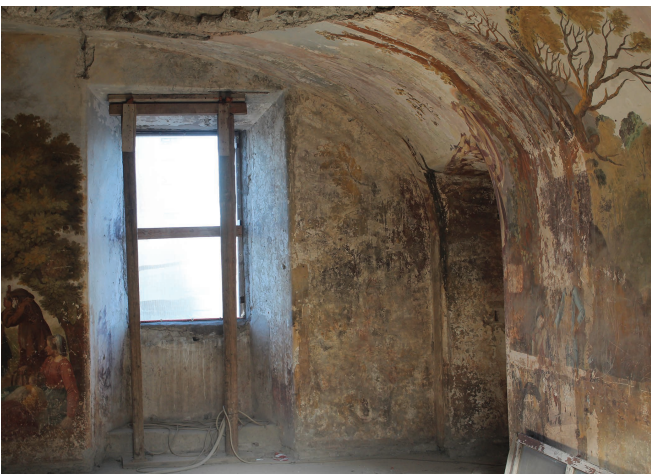
Fig. 13. La Sala Militare con dettaglio dell'innesto della nuova volta e spessore che la distingue dall'originale (2019).

sua natura di elemento incongruente e mancano finiture di accordo con la porzione muraria preesistente. Rimangono invece ben visibili – e distinguibili –, ancorché interessati da analogo inevitabile degrado, sia le lunette di epoca Frangipane, sia le sezioni di congiunzione tra i lacerti della struttura originaria e la volta ricostruita. Allo stato attuale, la volta in cemento armato grava sulle strutture in muratura con un peso non indifferente, comportandosi alla stregua di un cordolo, la cui rigidità peggiora tanto la risposta sismica della struttura, quanto la risposta statica, generando il cosiddetto “effetto trave”. Nella prospettiva di un nuovo, auspicabile, risolutivo e congruente intervento di recupero, strutturale, architettonico e funzionale, sarà senz'altro necessario approfondire la conoscenza materiale del palazzo – di cui si è offerto qui solo un quadro sintetico – e delle sue molte trasformazioni. L'intersecazione di tali informazioni con i dati desunti da nuove verifiche e indagini diagnostiche potrà fornire elementi utili a restituire all'edificio dignità e lunga vita, che sarà comunque garantita solo con il ritorno ad una piena e compatibile funzionalità.

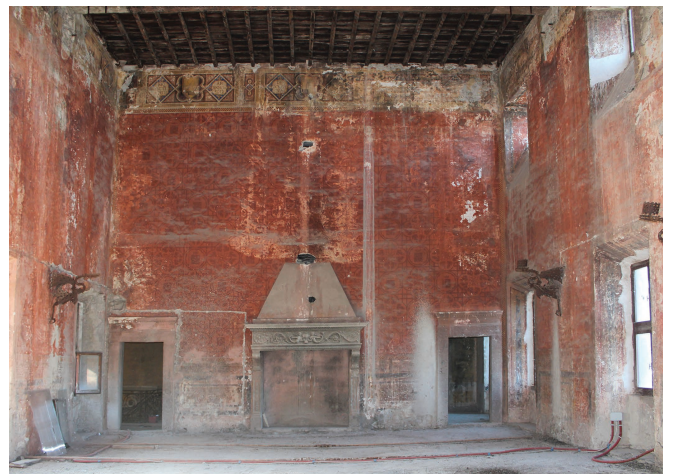
Fig. 14. La Sala degli Stemmi con estradosso della volta ricostruita in cemento armato e tracce dell'impianto elettrico. Completamente assenti finitura superficiale e pavimentazione (2019).
