## IL TEMPO E L'UOMO. IL DISFACIMENTO DELL'ACQUEDOTTO CLAUDIO A ROMA

Fabrizio De Cesaris

#### The Time and the Man. The Decay of the Claudius Aqueduct in Rome

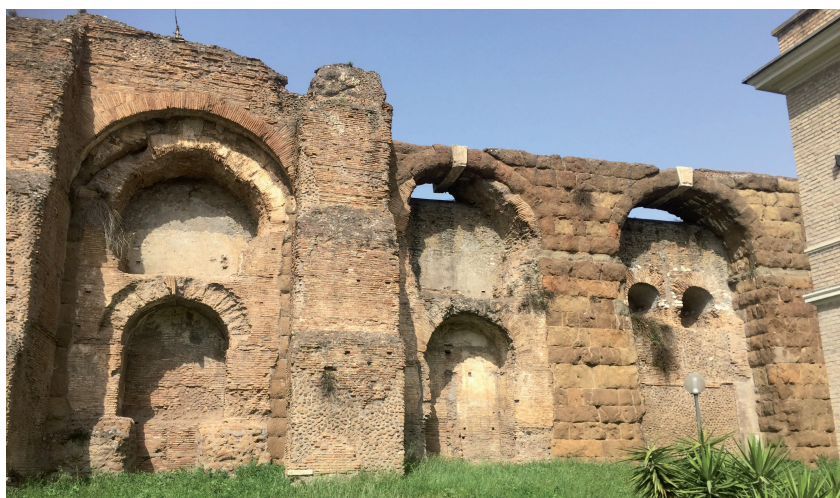
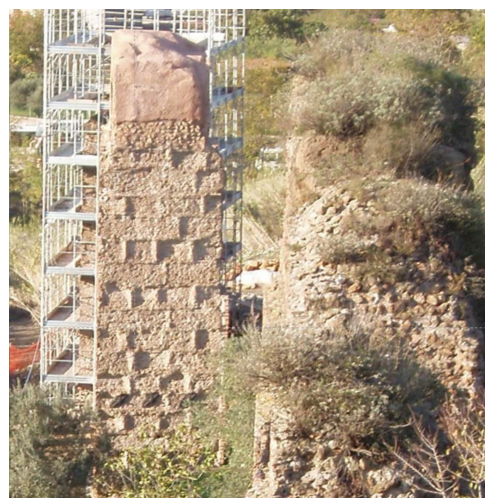
Fig. 3. A sinistra una porzione dell'Acquedotto che, per l'adiacenza alle Mura Aureliane, risulta tamponato; si notano i rinforzi laterizi ma si apprezza la tessitura a blocchi originale. A destra, nell'immagine di un masso di concrezione di consolidamento, superstita al pilastro che rinforzava, si osserva l'impronta dei blocchi.

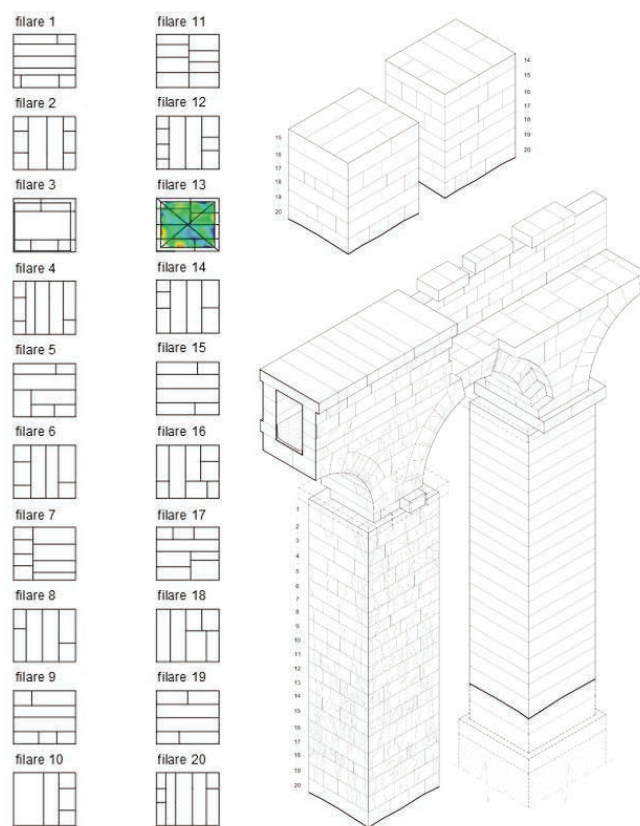
Fig. 4. Gli schemi, tratti da uno studio dell'autore, propedeutici al restauro e consolidamento del tratto delle 6 arcate adiacenti alla ferrovia Roma-Cassino, illustrano sinteticamente i principali elementi costruttivi dell'opera e l'apparecchiatura dei grandi blocchi di peperino.

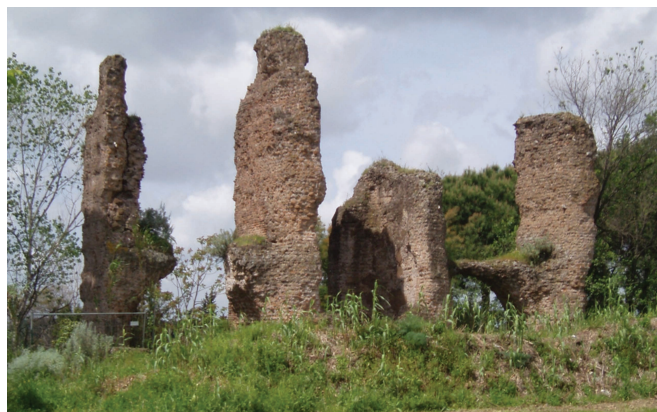
Fig. 5. I resti superstiti alla spoliazione cinquecentesca costituiti dai consolidamenti in concrezione (difficilmente riutilizzabili) privati anche del rivestimento laterizio. Le masse si mantengono ancora in una incerta stabilità che si riduce all'avanzamento del degrado, accelerato dalla mancanza di protezioni.

Nel XVI secolo l'acquedotto Claudio, ormai funzionalmente irrecuperabile, fu sottoposto a una spoliazione sistematica in occasione della realizzazione del parallelo acquedotto Felice, terminato nel 1589 sotto Sisto V Peretti (1585-1590)<sup>20</sup>. Un atto che sancisce le sorti definitive della struttura, ridotta ormai allo stato di rovina, nello scenario dell'area dell'Appia antica. In particolare, a ridosso della detta Torre del Fiscale [fig. 8] e tra porta Furba e via Frascati, sono presenti i resti dell'acquedotto, o meglio i soli i presidi di consolidamento, addossati in antichità alle arcate, ora ridotti a "tronconi", isolati e sgravati della struttura che rinforzavano: essi restano, come l'esoscheletro di una cicala, a testimonianza di una distruzione dovuta alla spoliazione cinquecentesca già citata<sup>21</sup> [fig. 5].

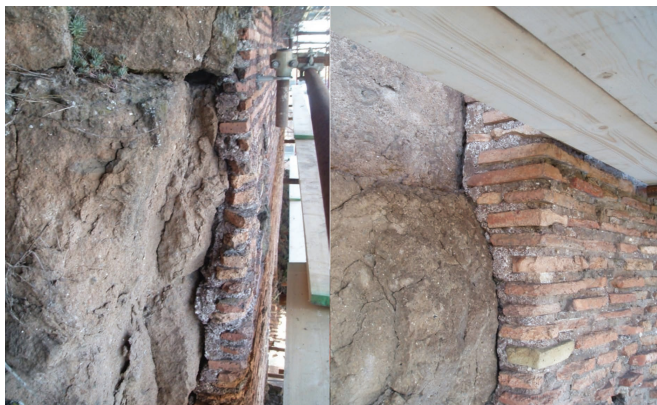
Fig. 6. Due viste ravvicinate della cortina laterizi addossata con evidenti intenti protettivi alla struttura a blocchi.

I consolidamenti furono eseguiti adottando l'opera in concrezione, con malta idraulica di calce, rivestita da cortina laterizia; si differenziarono nel tempo per la qualità dell'opera di paramento, sempre meno ordinata, e per i materiali, disomogenei, in cui prevalsero sempre più quelli di recupero<sup>14</sup>. Per il rinforzo furono costruite sia arcate ausiliarie, interne ai forni, sia fasciature laterizie, talvolta sottili, a rivestire la struttura preesistente; solo in alcune porzioni le fasciature divengono rivestimenti massivi [figg. 5-6-7].

L'intenzione protettiva rispetto al degrado incipiente che aggredisce la parte corticale dei blocchi è confermata anche dalla modalità esecutiva delle fodere laterizie, contenenti un getto di concrezione di minutaglie (pietre e laterizi) che spesso si ri-

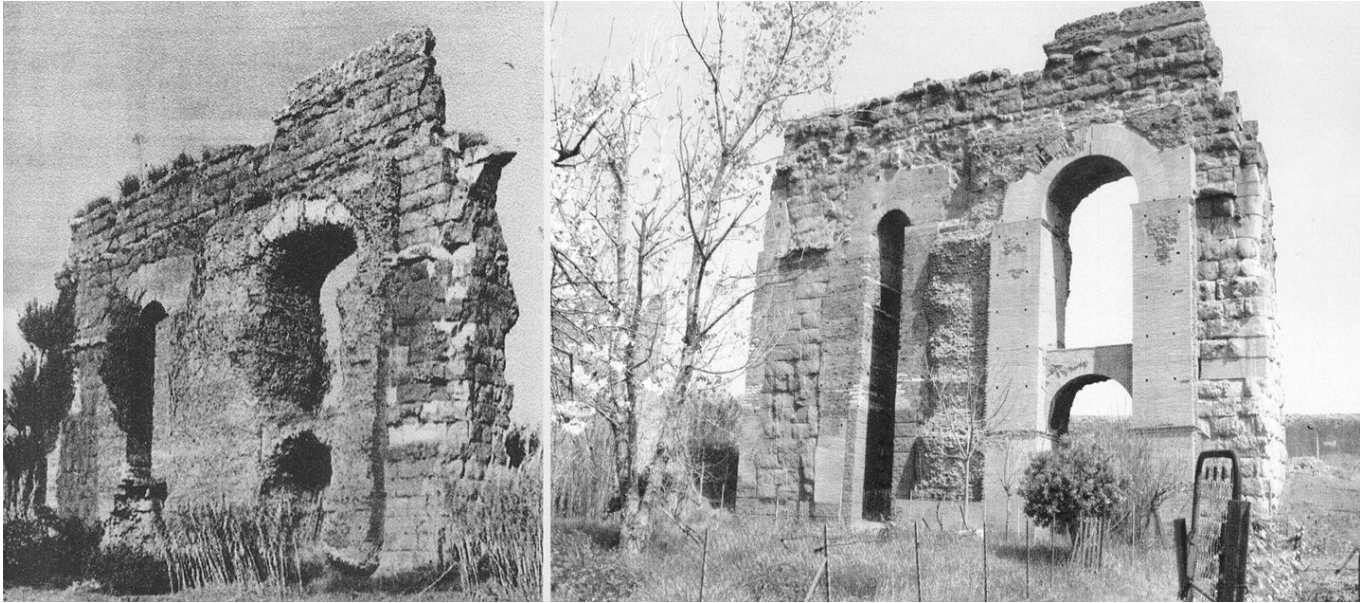
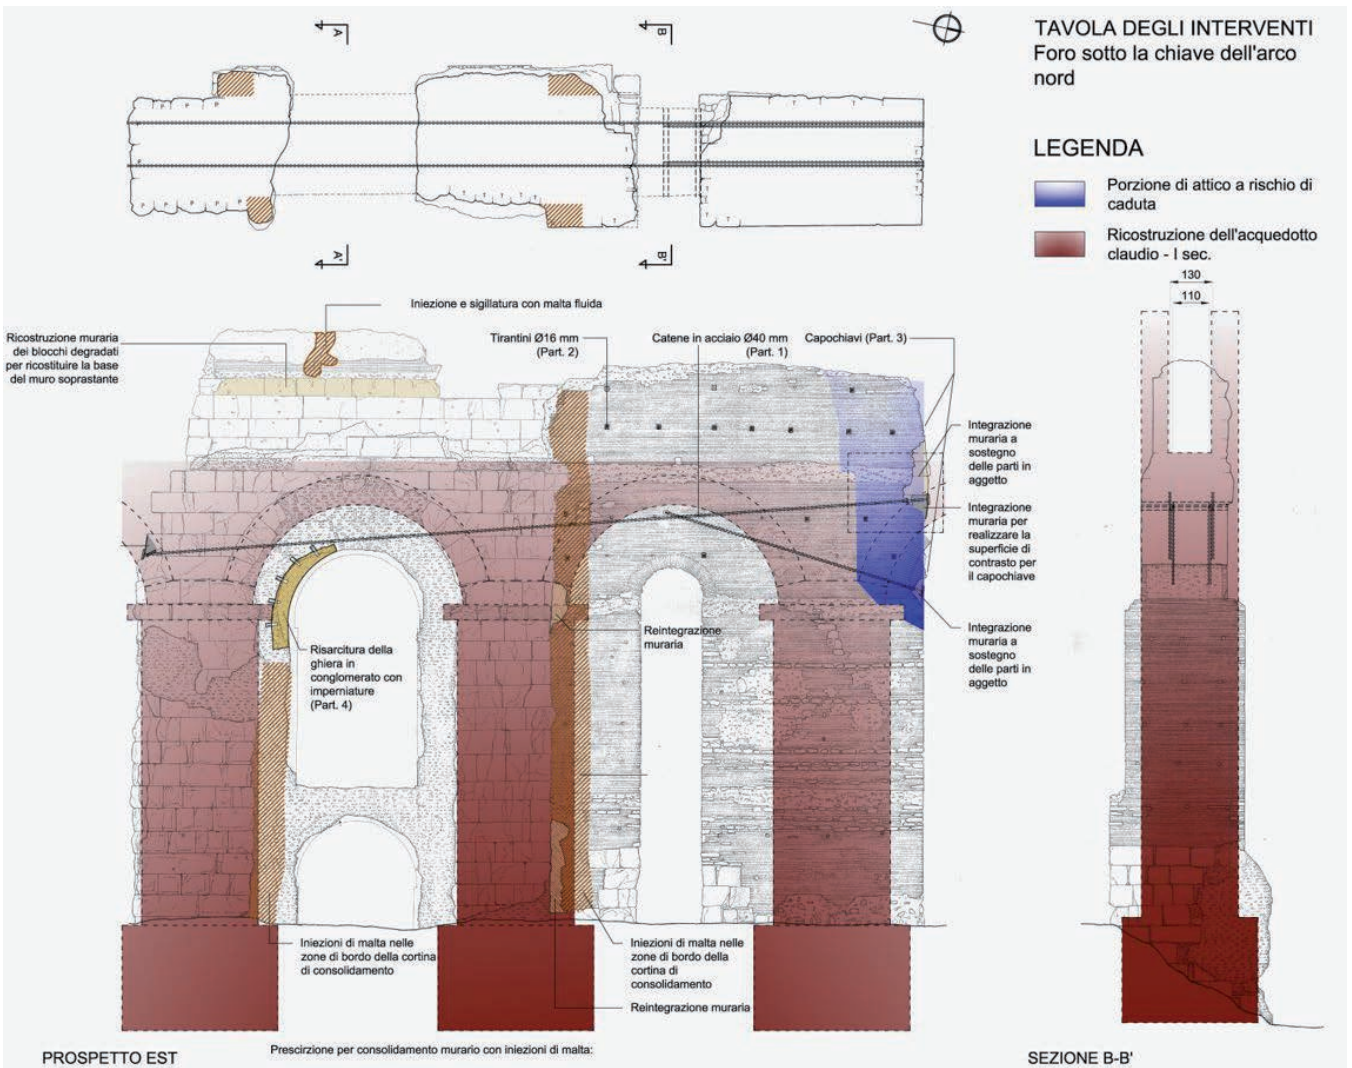
Fig. 7. Due immagini del tratto di due arcate nel Parco degli Acquadotti in una foto del primo Novecento e nell'istantanea degli anni Ottanta, dopo il restauro. Si notano le integrazioni che, nonostante l'intento protettivo, appaiono oggi piuttosto rudi e fin troppo riconoscibili. L'intervento ha solo marginalmente considerato l'aspetto strutturale che è stato affrontato poco dopo il Duemila con interventi risolutivi ma reversibili e visivamente poco invasivi.

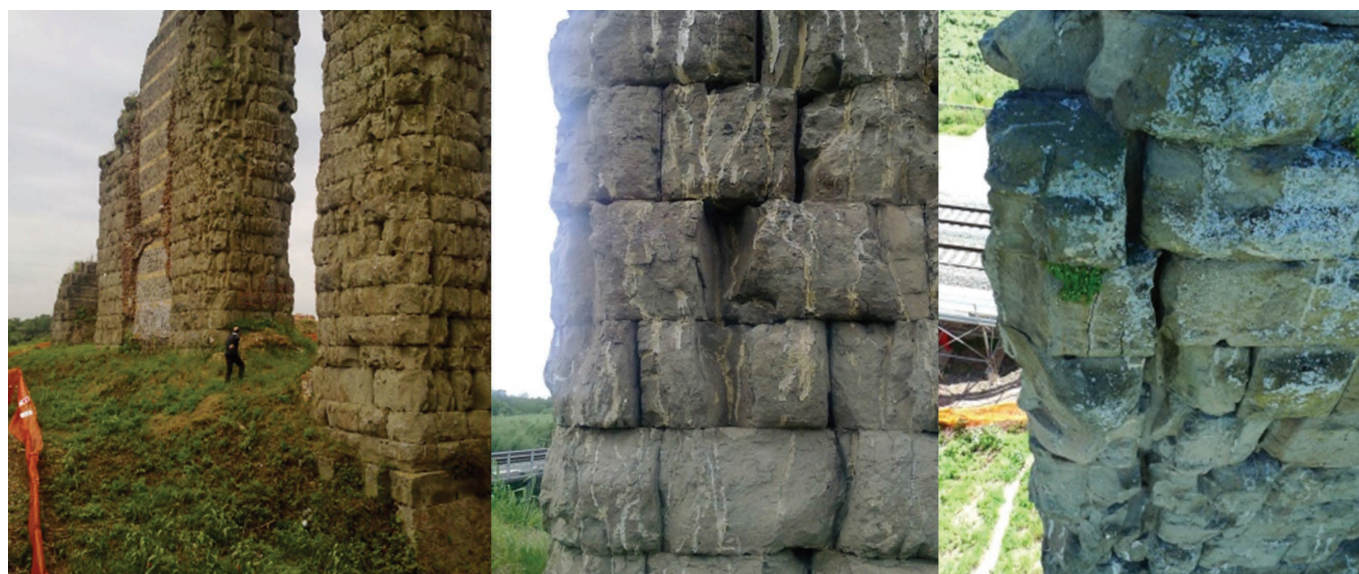
Fig. 9. Alcune immagini sullo stato di degrado corticale dei blocchi sul perimetro esterno della struttura. A sinistra alcuni pilastri del tratto delle sei arcate adiacenti alla ferrovia Roma-Cassino, con la tamponatura ottocentesca in muratura listata, che presentano uno stato di diffuso degrado evidenziato da fessure sub verticali e distacchi; la gravità del fenomeno degenerativo si apprezza meglio nelle immagini di dettaglio in cui si osservano anche le mancanze conseguenti e le striature di un precedente restauro con prodotti non visibili al momento dell'esecuzione.

Le vestigia ruderizzate si rivelarono un intralcio nella costruzione della ferrovia che, da fine Ottocento, attraversa l'antico tracciato, richiedendo l'esecuzione di interventi di cautela come lo sperone nel tratto delle cosiddette 'Sei arcate'; il contrafforte è realizzato con nuove murature in pietra listata, tipicamente tardo ottocentesche, 'brutalista' ma essenziale, come spesso sono caratterizzati, per economia, gli interventi attuati, anche su resti antichi, dopo l'annessione di Roma al Regno d'Italia [fig. 9, sinistra].

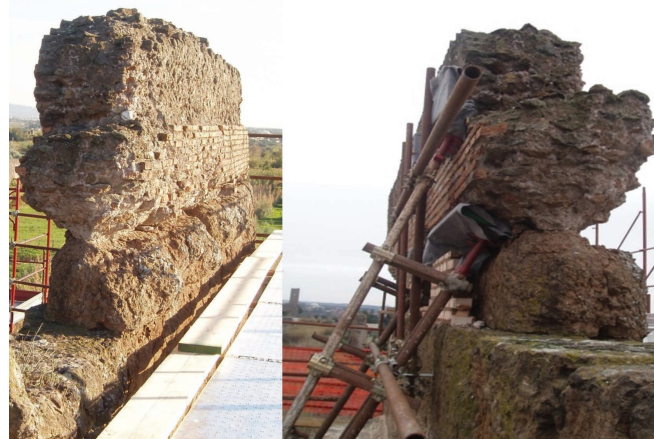
Fig. 10. Una porzione muraria residua dello speco dell'Anio Nuovo (sovrapposto a quello del Claudio) che appariva in bilico, poco prima del consolidamento, sui blocchi in peperino consunti, dimostrando la maggior resistenza al degrado rispetto al peperino.

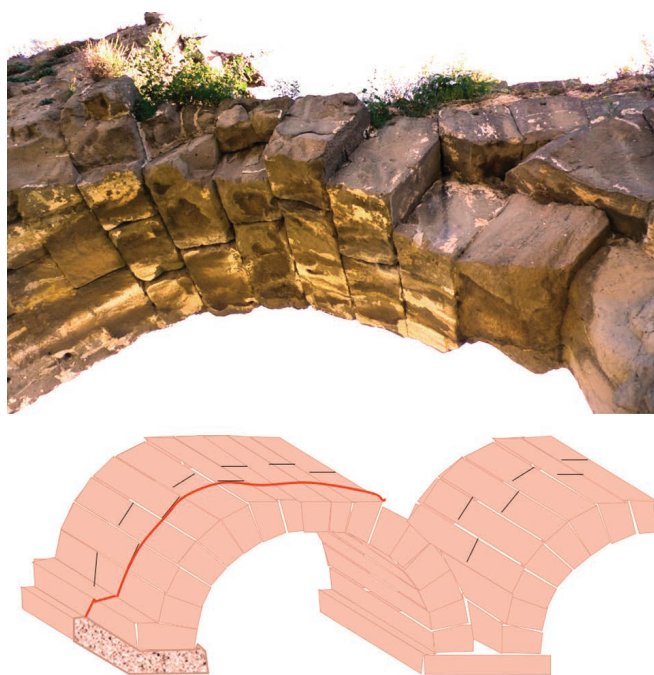
Fig. 11. La foto rappresenta lo stato di segregazione conseguente alle fessurazioni longitudinali (in rosso nello schema grafico) che causano la separazione in fasce dell'arcata e il successivo collasso parziale per disgregazione dell'imposta.

Il degrado sui massi di peperino (scagliature, lesioni, mancanze) si è formato, come detto, già all'indomani della realizzazione. A esso si aggiunge l'effetto di un *vulnus* caratteristico delle strutture composte da materiali dotati di modeste capacità coesive e scarsa resistenza a trazione (quali tufo e peperino) ovvero una difficoltà alla redistribuzione diffusa delle sollecitazioni interne e degli sforzi concentrati, acuita dalla mancanza di allettamento e da un approssimativo spianamento dei piani di posa [fig. 9]. Per tali caratteristiche, le sollecitazioni non risultano omogenee, creando condizioni di sforzi interni differenziali. In particolare, il carico delle arcate, concentrato su una sezione d'imposta ridotta rispetto a quella del pilone, sembra produrre una disomogeneità tra le zone interne del pilone stesso, direttamente sollecitate dallo scarico delle volte, a confronto con quelle perimetrali. Queste ultime, e in particolare gli spigoli, a cominciare dall'abaco e proseguendo verso il basso, risultano essere, infatti, le parti più degradate per la diffusa disgregazione conseguente alle fratturazioni e ai conseguenti distacchi; come se, per l'appunto, la minore compressione delle aree perimetrali rispetto al nucleo centrale ne comportasse la segregazione e l'espulsione.

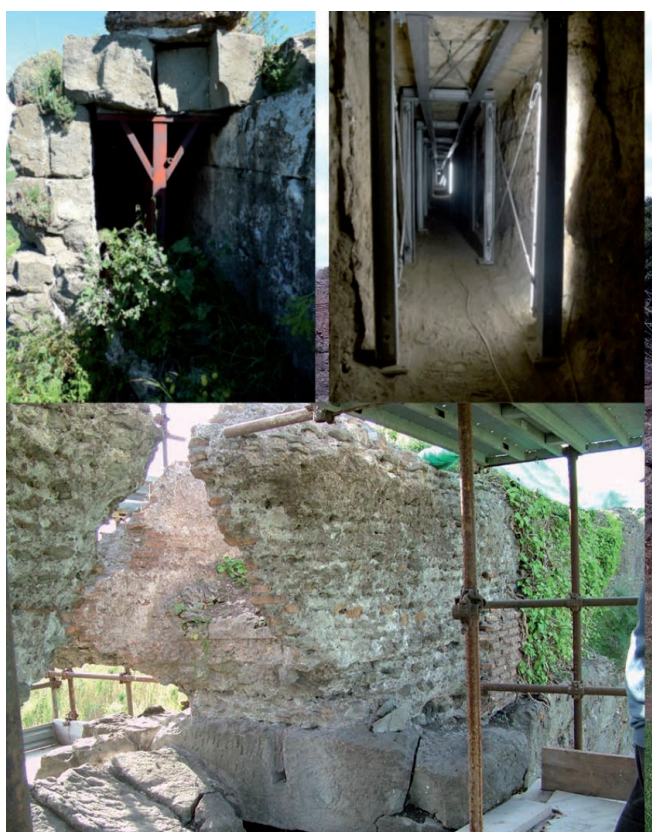
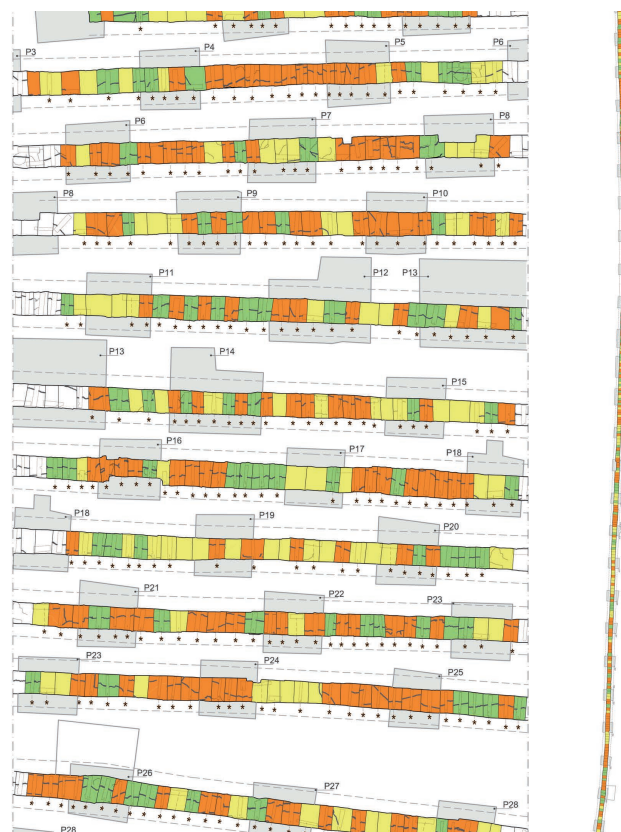
Fig. 12. In alto a sinistra i sostegni metallici inseriti negli anni Ottanta (puntelli) e dopo il Duemila (telai). In basso il crollo delle lastre di copertura dello speco del Claudio (avvenuto in questo tratto vicino Capannelle e temuto negli altri). A destra una serie di planimetrie che analizzano le condizioni delle lastre di peperino evidenziando la gravità delle fessurazioni in relazione ad eventuali crolli (rosso più grave, verde meno grave, giallo condizione intermedia). L'analisi è stata compiuta per un tratto adiacente il casale di Romavecchia e avrebbe potuto portare alla realizzazione di interventi meno invasivi dei precedenti che tuttavia non è stato possibile eseguire (sono state inserite strutture interne di sostegno provvisorio).

Altre due problematiche strutturali, proprie dello speco, hanno indotto, in passato, all'inserimento di puntelli metallici: una è legata alla stabilità ordinaria delle lastre di copertura, spesso fratturate, e l'altra alla capacità sismica del telaio murario individuato nella sezione trasversale dello speco, rispetto a sollecitazioni normali all'asse dell'acquedotto [fig. 12].

In generale, negli ultimi secoli le vicende dell'acquedotto, inteso come infrastruttura ormai inutilizzata, sembrano caratterizzate essenzialmente dall'abbandono, interrotto, solo in parte, da una serie di provvedimenti manutentivi realizzati negli ultimi decenni del Novecento<sup>23</sup>. In effetti, tra i resti dell'acquedotto si scorgono gli esiti delle operatività conservative di quest'ultima fase, ovvero: le riparazioni dei blocchi con stuccature diffuse delle fessurazioni; la reintegrazione delle lacune con muratura, intonacata per un effetto mimetico o con fodere laterizie lasciate in vista; l'inserimento di telai metallici o di tiranti metallici in alcuni segmenti dello speco per il sostegno delle lastre di copertura [fig. 12, in alto].

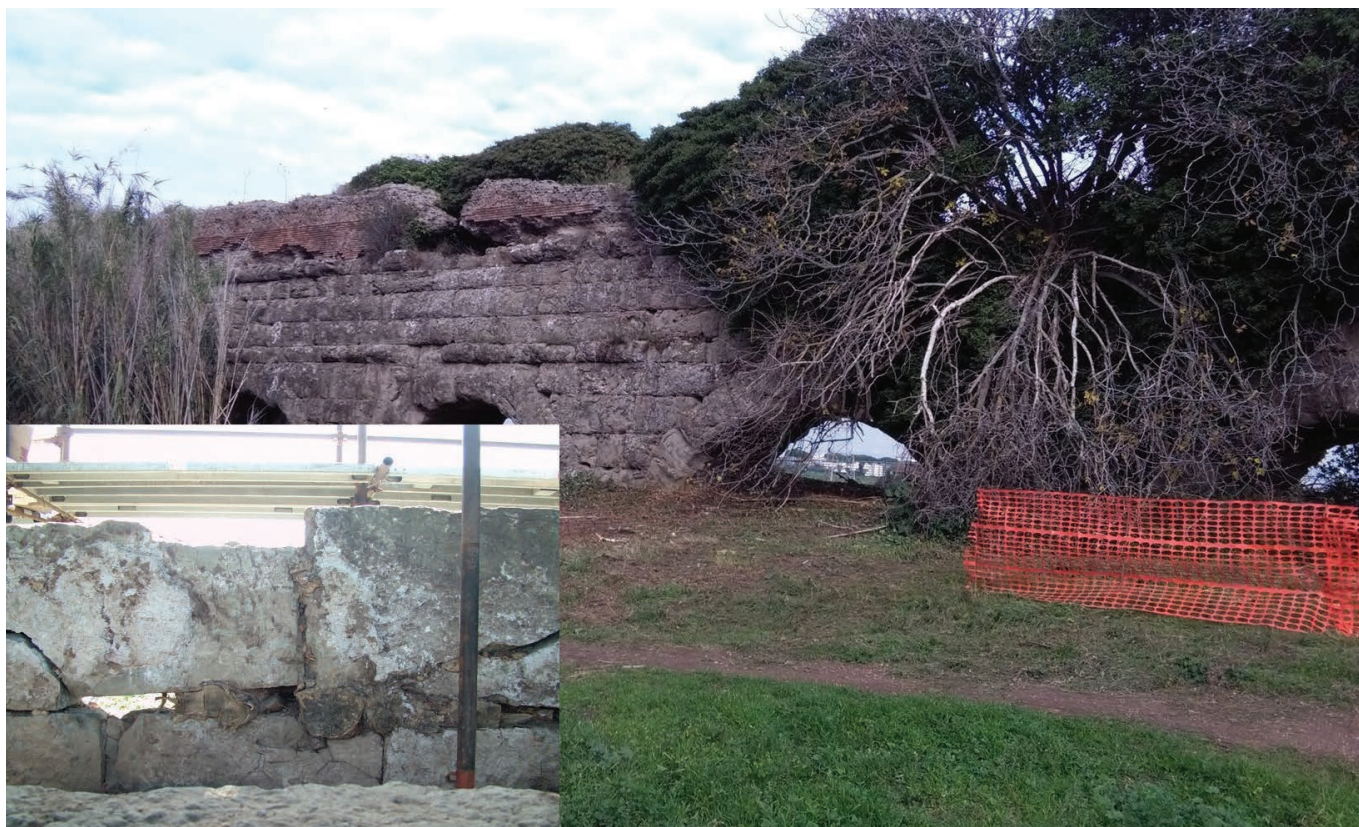
Infine, il rischio elevatissimo derivante dalla localizzazione nel Parco naturale e dalla esposizione ai vegetali infestanti, di specie, quali il fico e l'aliante, che hanno radici dirimpenti e chiome che, se lasciate libere di crescere, inducono, oscillando al vento, forti vibrazioni sulle strutture [fig. 13].

Fig. 13. Una pericolosa ma non rara presenza vegetale (aliante), lasciata svilupparsi per incuria o per un errato senso del pittoresco, ha arrecato danni consistenti alla struttura per l'effetto cuneo dell'impianto radicale e per le vibrazioni trasmesse dalla chioma esposta al vento. Nel riquadro a sinistra un dettaglio sulle radici ormai tagliate e sul degrado subito dalla muratura (fratture e dislocazione dei blocchi), evidenziato dalla rimozione dell'alberatura avvenuta circa cinque anni or sono.

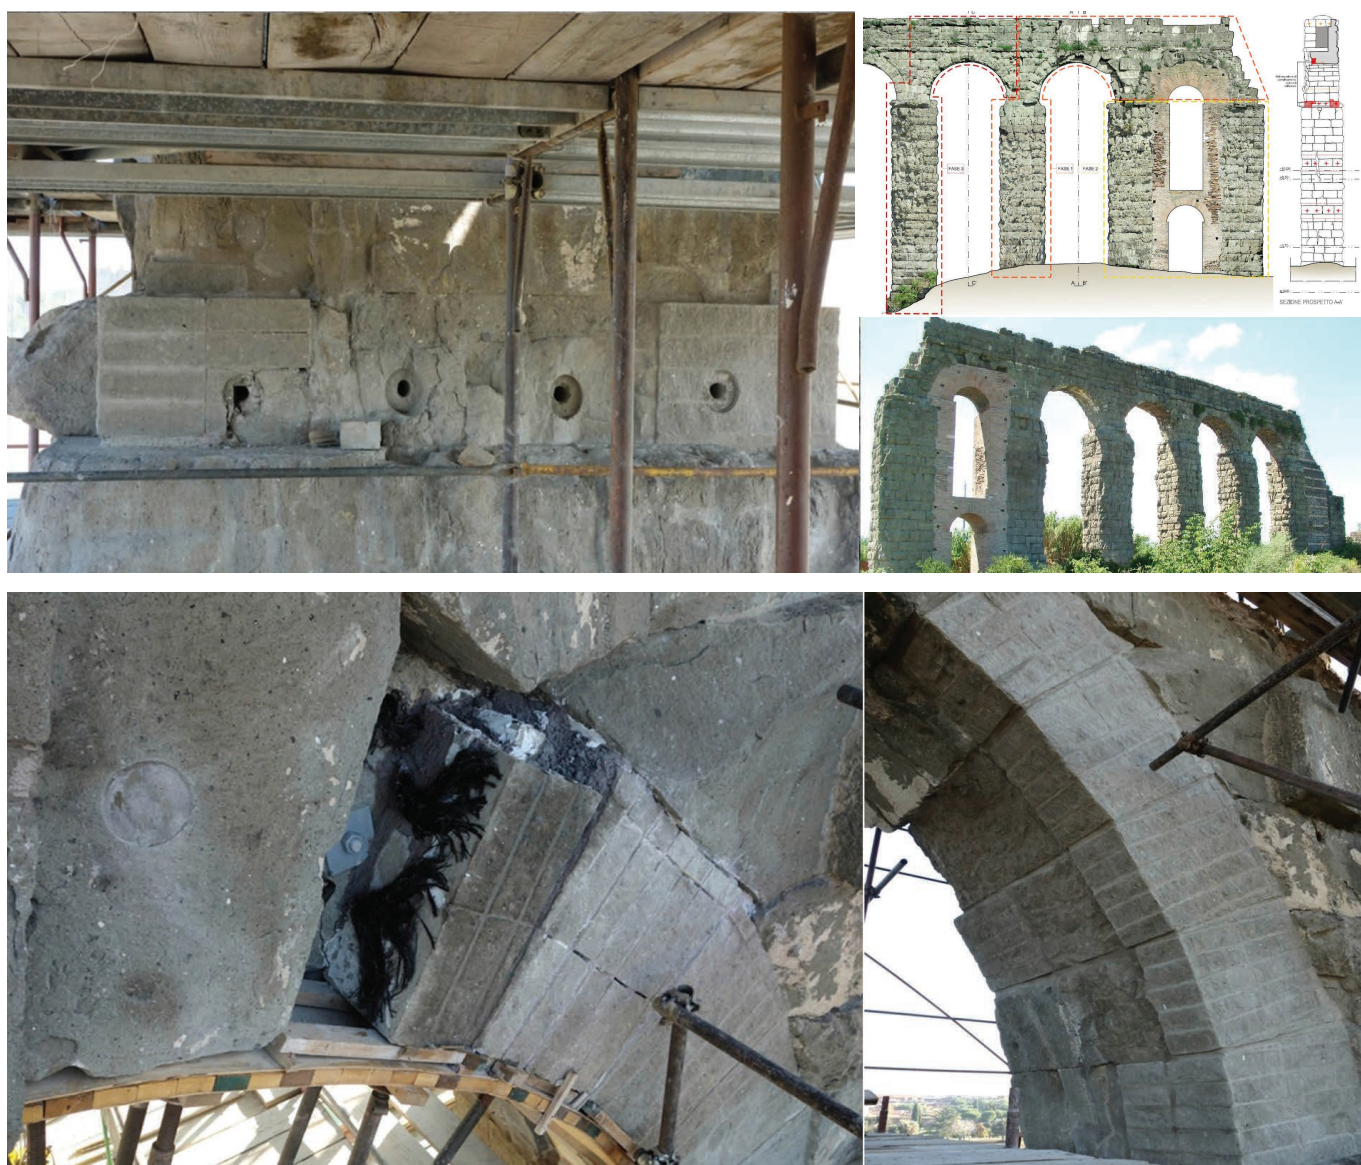
Fig. 14. Nel tratto delle sei arcate adiacente alla ferrovia sono stati condotti alcuni interventi di restauro e consolidamento sui i tre pilastri a destra nella foto d'insieme che dovrebbero essere replicati anche sugli altri. Le operazioni di restauro superficiale sono state affiancate da interventi strutturali miranti al consolidamento dei montanti 3 della ghiera d'arco d'estremità. Sono state parzialmente recuperate le perdite di materiale che avrebbero portato a evoluzioni pericolose del degrado e i pilastri sono stati cerchiati con tiranti inseriti per ripristinare la monoliticità originaria di alcuni blocchi in posizione strategica.
