Speciale
LEXICON *n. 3*

Storie e architettura in Sicilia e nel Mediterraneo

*«Sulla ruina di sì nobile edificio»
Crolli strutturali in architettura*

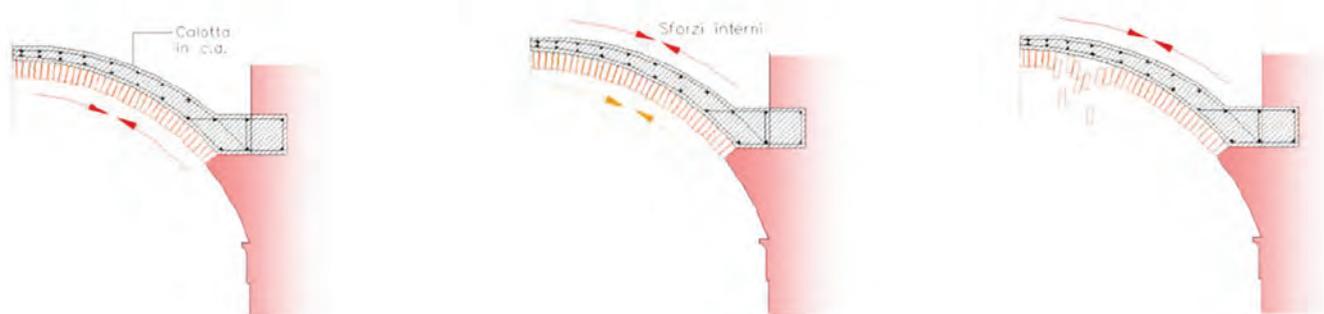
Fig. 4. Previsione al dissesto delle volte laterizie consolidate con cappe in cemento armato; chiaro esempio di intervento presentato come economico, sicuro e risolutivo, ma rivelatosi foriero di gravi conseguenze.

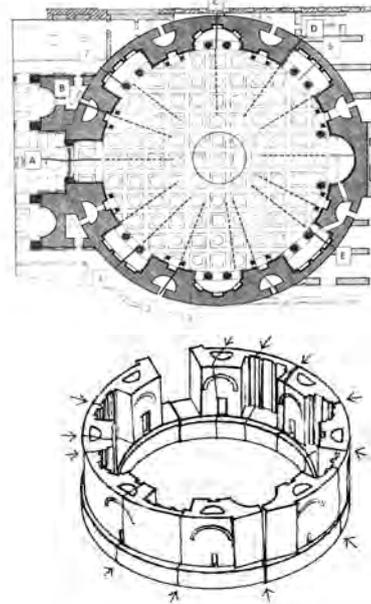
Nel 1928 l'ingegnere G. Cozzo, individuò nella grossa lesione sul retro della rotonda [figg. 10, 11] il segno della «terribile crisi di stabilità» che il Pantheon, aveva subito durante la costruzione con la frattura dell'anello di fondazione quando la rotonda aveva appena raggiunto i 17/18 m⁷ rammaricandosi che il fenomeno si fosse a lungo ignorato.

Fig. 10. Pantheon, in alto, l'insieme delle lesioni rintracciabili, in basso il dissesto della fondazione.

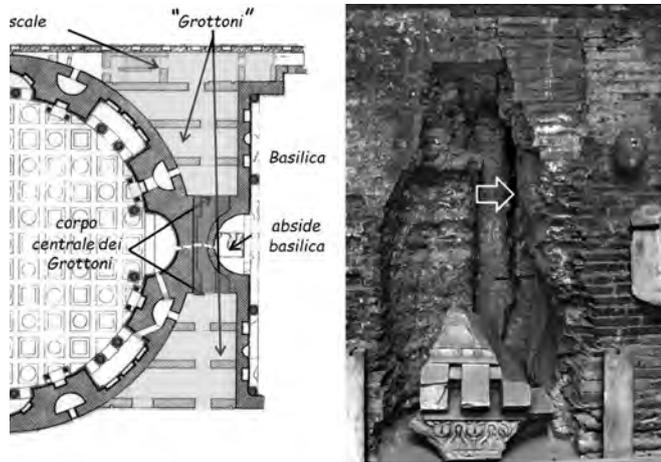
Sappiamo che ai fini della lettura storica di un'architettura archeologica l'entità e la complessità delle lesioni sono essenziali¹², e dunque è necessario segnalare che nonostante oggi, dopo i vari restauri, il numero e le dimensioni delle lesioni nel Pantheon sembrino ridotti grazie soprattutto alle sapienti, accurate riprese a *cuci-scuci* effettuate nel corpo cilindrico nei due secoli passati, ancora ai restauratori degli anni '30 del secolo scorso si presentarono in tutta la loro gravità [figg. 11, 13]¹³.

Fig. 11. Pantheon, a sinistra in tratteggio bianco la lesione sul retro della rotonda migrata anche nell'abside della Basilica; a destra la lesione oggi dopo l'evidenziazione delle fasi successive per l'intervento di A. Cozzo.

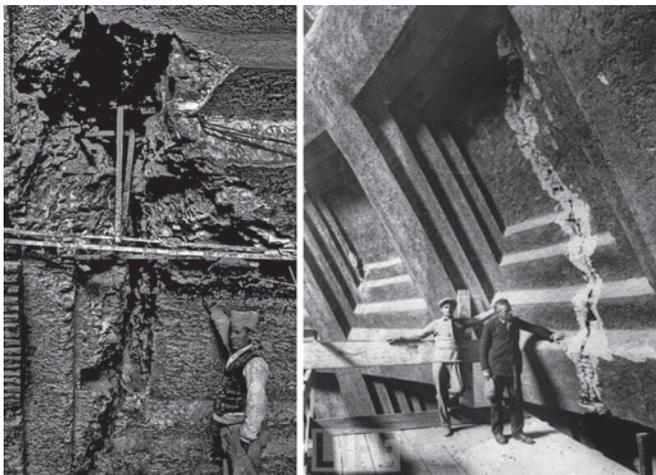
Fig. 13. Pantheon, lesioni nella cupola indagate e restaurate negli anni 20/30 del secolo scorso (Archiv. Sop. BB.AA. a. 1929/34).

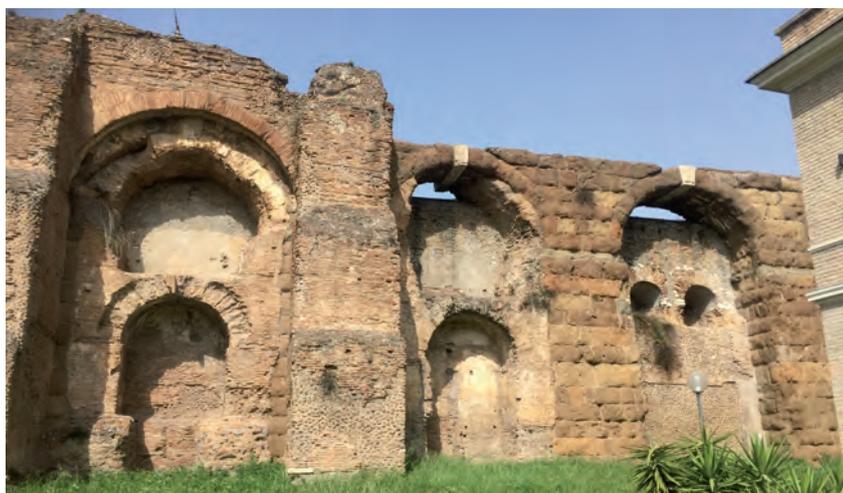
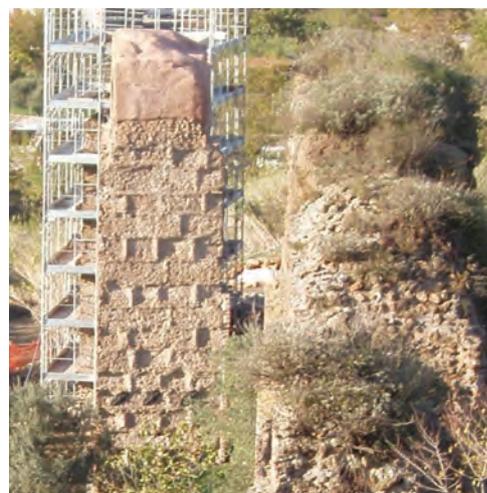
Fig. 3. A sinistra una porzione dell'Acquedotto che, per l'adiacenza alle Mura Aureliane, risulta tamponato; si notano i rinforzi laterizi ma si apprezza la tessitura a blocchi originale. A destra, nell'immagine di un masso di concrezione di consolidamento, superstita al pilastro che rinforzava, si osserva l'impronta dei blocchi.

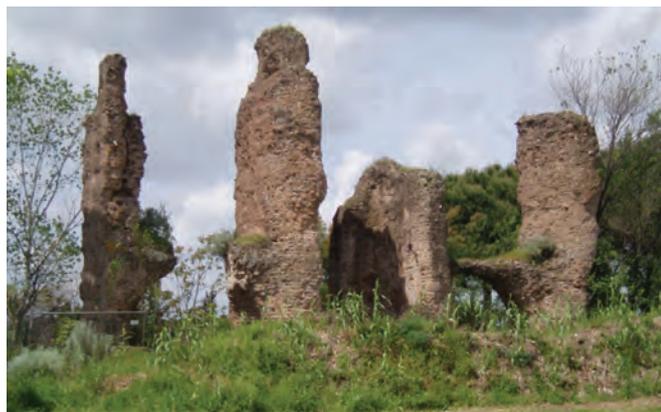
Fig. 5. I resti superstiti alla spoliazione cinquecentesca costituiti dai consolidamenti in concrezione (difficilmente riutilizzabili) privati anche del rivestimento laterizio. Le masse si mantengono ancora in una incerta stabilità che si riduce all'avanzamento del degrado, accelerato dalla mancanza di protezioni.

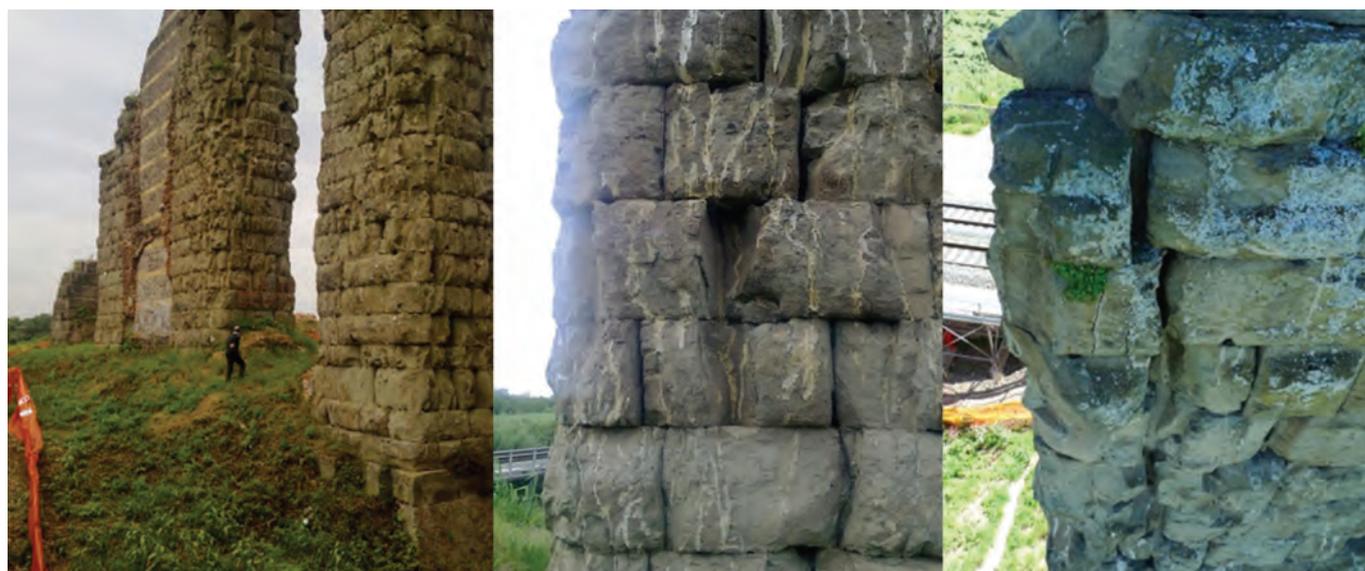
Fig. 9. Alcune immagini sullo stato di degrado corticale dei blocchi sul perimetro esterno della struttura. A sinistra alcuni pilastri del tratto delle sei arcate adiacenti alla ferrovia Roma-Cassino, con la tamponatura ottocentesca in muratura listata, che presentano uno stato di diffuso degrado evidenziato da fessure sub verticali e distacchi; la gravità del fenomeno degenerativo si apprezza meglio nelle immagini di dettaglio in cui si osservano anche le mancanze conseguenti e le striature di un precedente restauro con prodotti non visibili al momento dell'esecuzione.

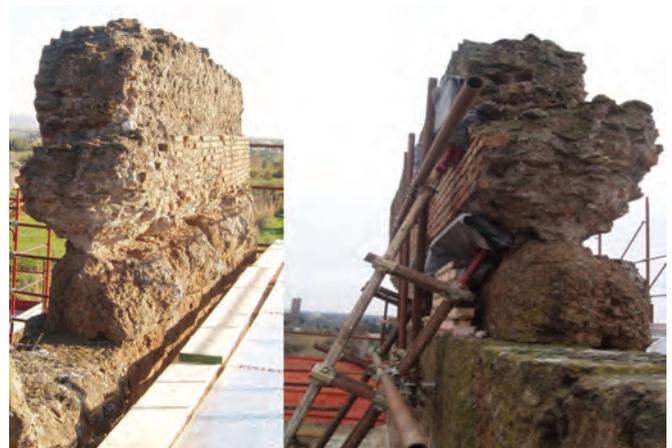
Fig. 10. Una porzione muraria residua dello speco dell'Anio Nuovo (sovrapposto a quello del Claudio) che appariva in bilico, poco prima del consolidamento, sui blocchi in peperino consunti, dimostrando la maggior resistenza al degrado rispetto al peperino.

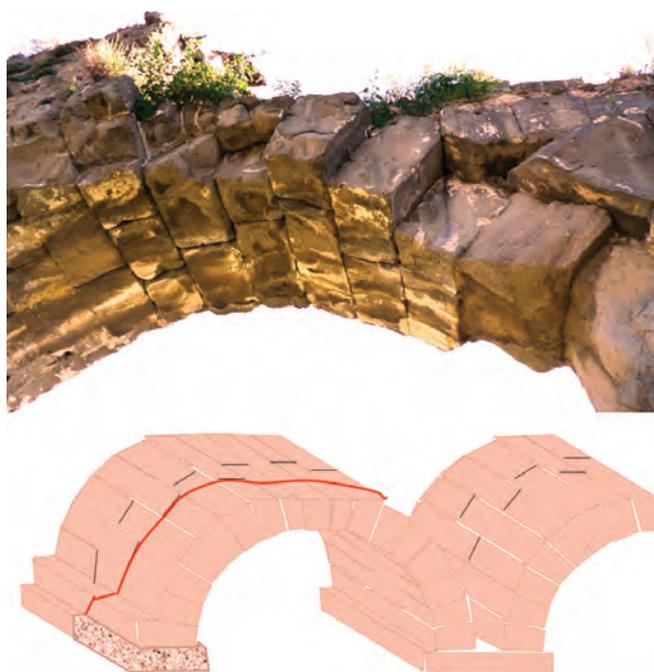
Fig. 11. La foto rappresenta lo stato di segregazione conseguente alle fessurazioni longitudinali (in rosso nello schema grafico) che causano la separazione in fasce dell'arcata e il successivo collasso parziale per disgregazione dell'imposta.

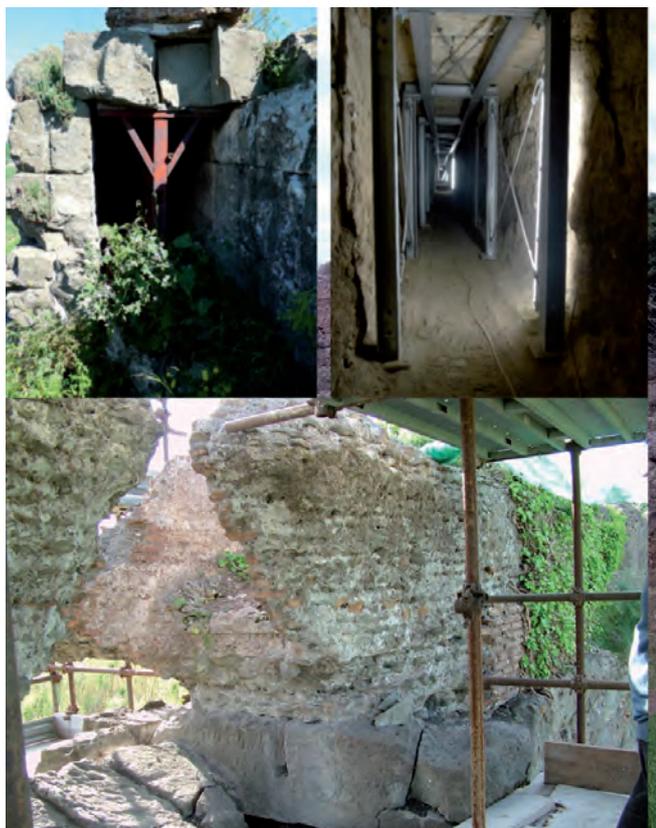
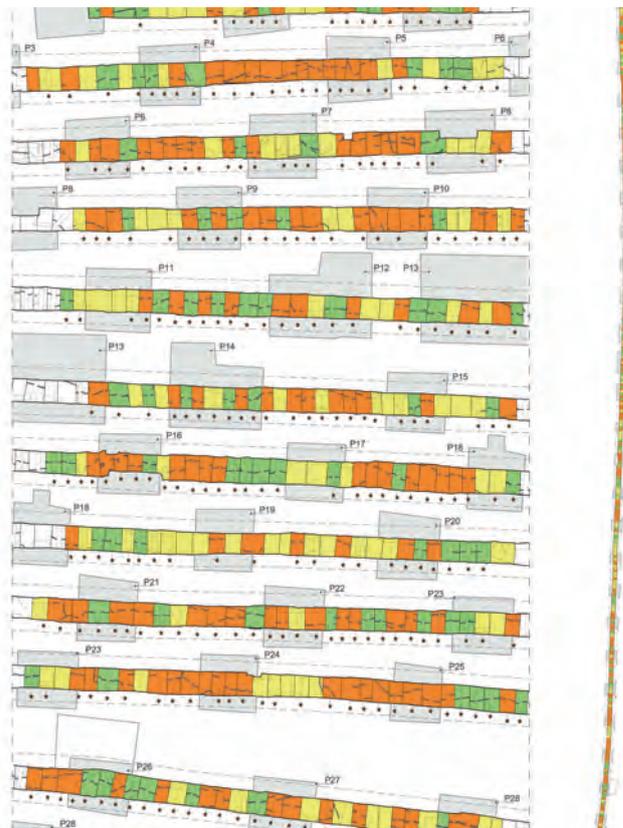
Fig. 12. In alto a sinistra i sostegni metallici inseriti negli anni Ottanta (puntelli) e dopo il Duemila (telai). In basso il crollo delle lastre di copertura dello speco del Claudio (avvenuto in questo tratto vicino Capannelle e tenuto negli altri). A destra una serie di planimetrie che analizzano le condizioni delle lastre di peperino evidenziando la gravità delle fessurazioni in relazione ad eventuali crolli (rosso più grave, verde meno grave, giallo condizione intermedia). L'analisi è stata compiuta per un tratto adiacente il casale di Romavecchia e avrebbe potuto portare alla realizzazione di interventi meno invasivi dei precedenti che tuttavia non è stato possibile eseguire (sono state inserite strutture interne di sostegno provvisorio).

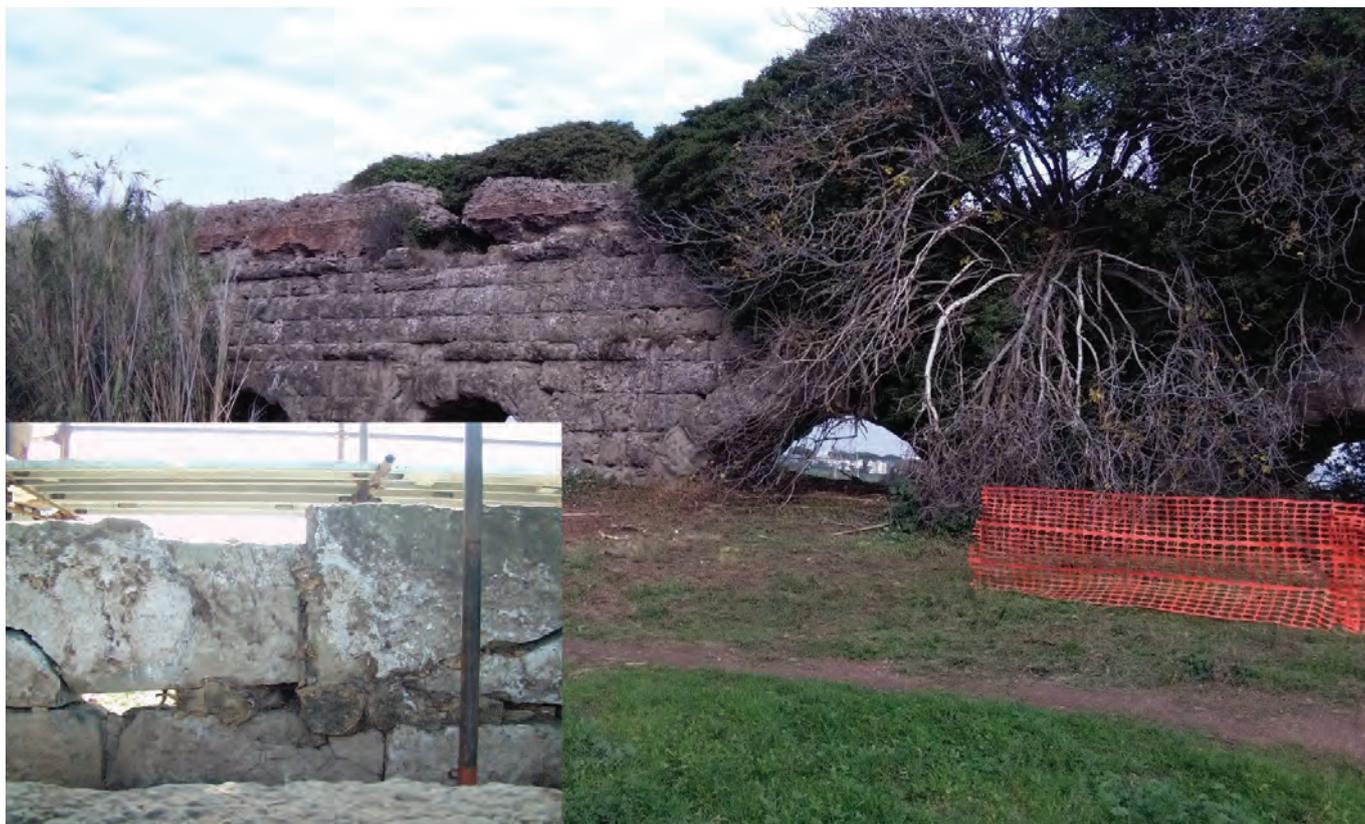
Fig. 13. Una pericolosa ma non rara presenza vegetale (aliante), lasciata svilupparsi per incuria o per un errato senso del pittoresco, ha arrecato danni consistenti alla struttura per l'effetto cuneo dell'impianto radicale e per le vibrazioni trasmesse dalla chioma esposta al vento. Nel riquadro a sinistra un dettaglio sulle radici ormai tagliate e sul degrado subito dalla muratura (fratture e dislocazione dei blocchi), evidenziato dalla rimozione dell'alberatura avvenuta circa cinque anni or sono.

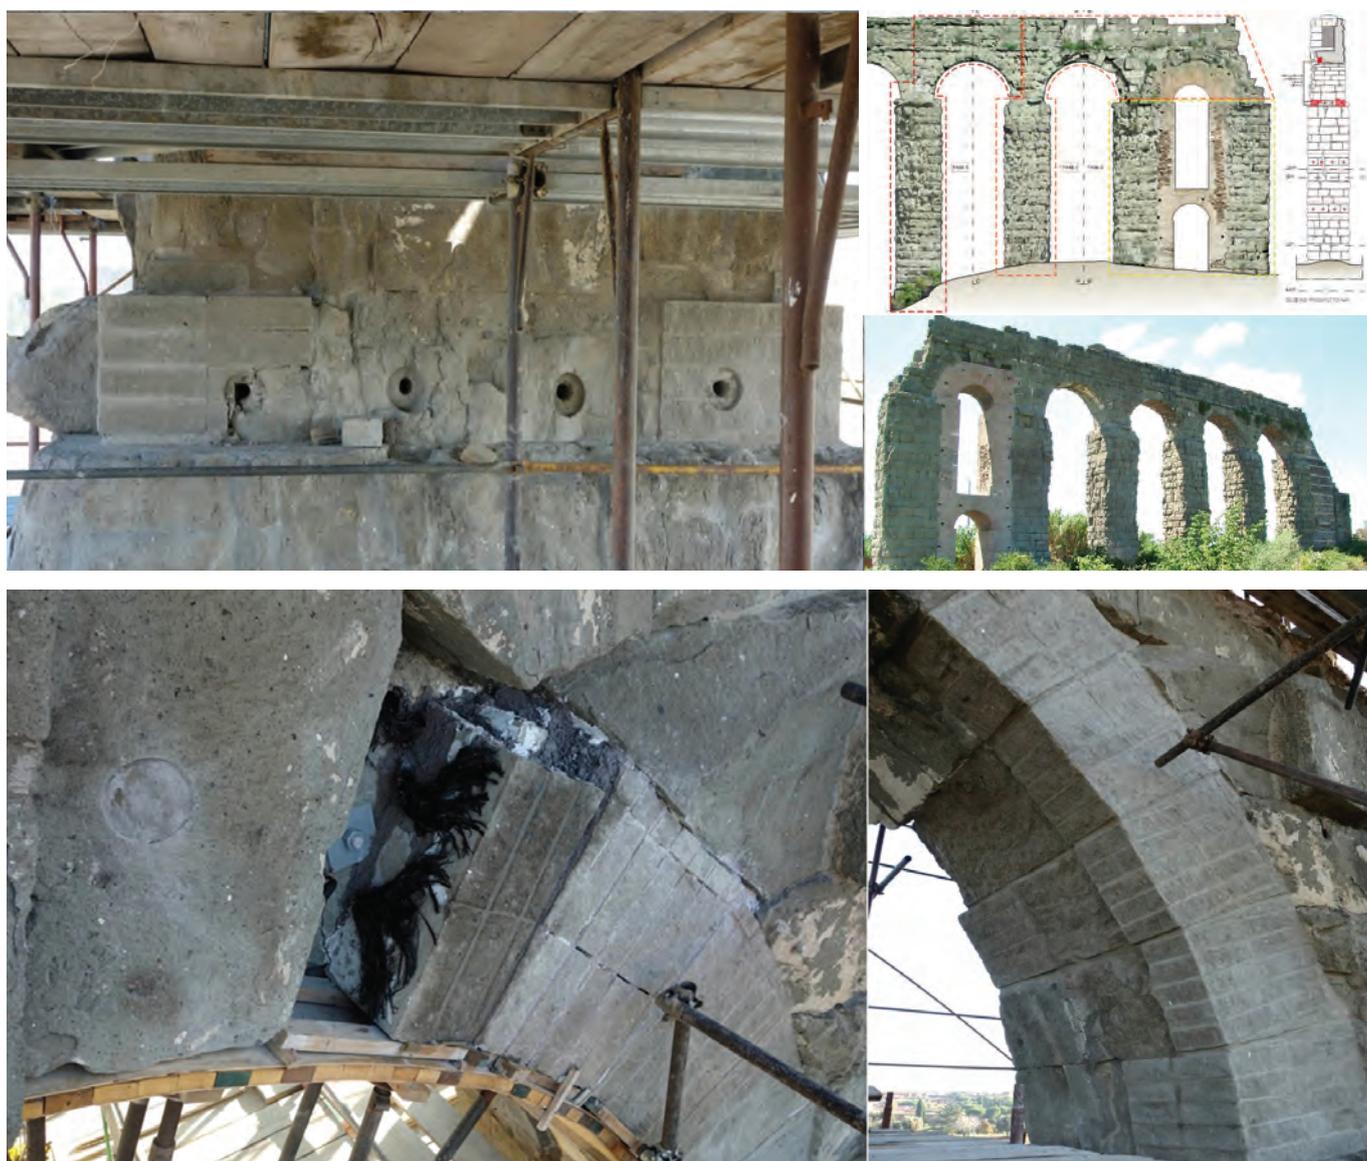
Fig. 14. Nel tratto delle sei arcate adiacente alla ferrovia sono stati condotti alcuni interventi di restauro e consolidamento sui i tre pilastri a destra nella foto d'insieme che dovrebbero essere replicati anche sugli altri. Le operazioni di restauro superficiale sono state affiancate da interventi strutturali miranti al consolidamento dei montanti 3 della ghiera d'arco d'estremità. Sono state parzialmente recuperate le perdite di materiale che avrebbero portato a evoluzioni pericolose del degrado e i pilastri sono stati cerchiati con tiranti inseriti per ripristinare la monoliticità originaria di alcuni blocchi in posizione strategica.

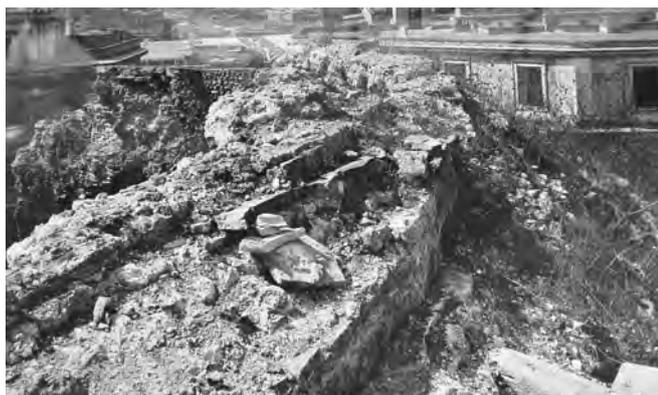
Fig. 10. I gradoni della cupola in avanzato stato di degrado (foto © MiC, Museo Nazionale Romano Archivio SAR, b.275/7).

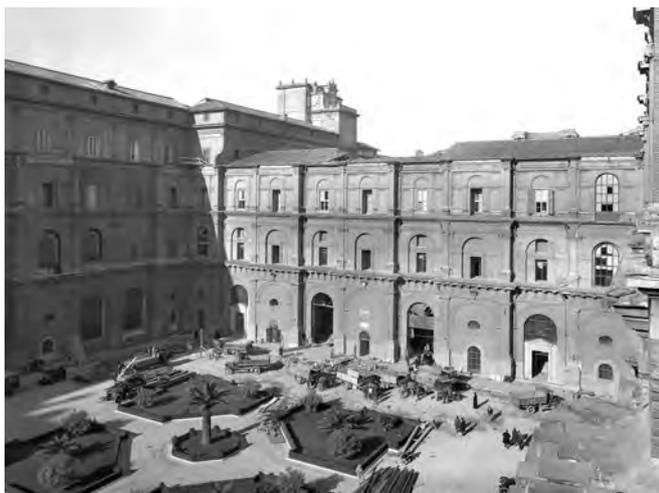
Fig. 8. Città del Vaticano, Cortile del Belvedere con la Biblioteca Vaticana dopo il crollo del 22 dicembre 1931 (Città del Vaticano, Foto Felici @Fototeca dei Musei Vaticani, IV.38.14).

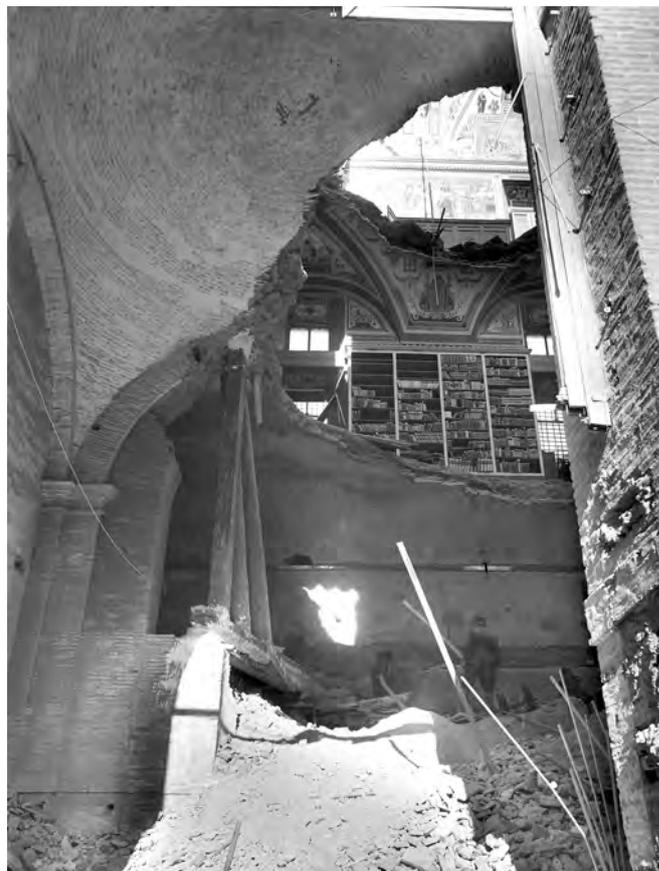
Fig. 11. Città del Vaticano, Biblioteca Vaticana, ambienti al pianterreno dopo il crollo del 22 dicembre 1931 (Città del Vaticano, Foto Felici @Fototeca dei Musei Vaticani, IV.38.16).

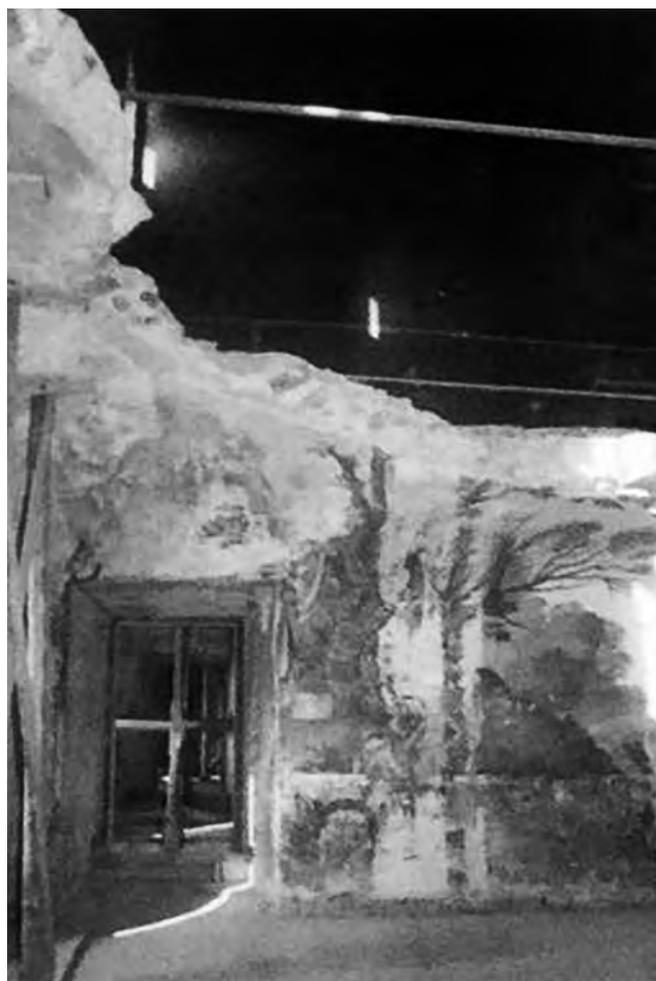
Fig. 9. Sezione della volta crollata in concrezione e catene metalliche del solaio superiore (da V. Brancaleoni, *Il Palazzo Ruspoli di Nemi. L'avvio...*, cit., p. 103).

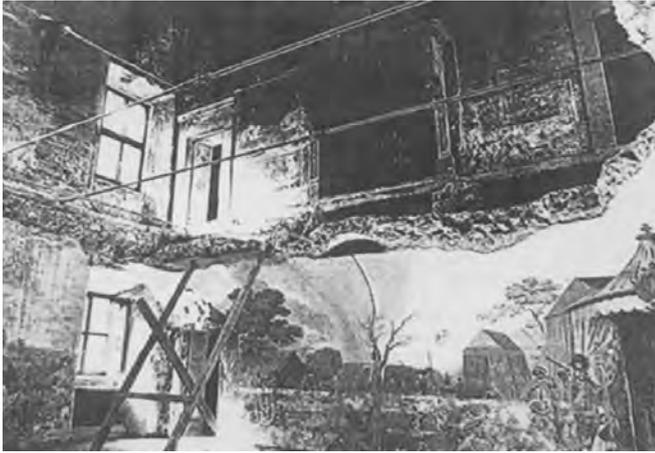
Fig. 10. Sezione della volta crollata (da V. Brancaleoni, *Il Palazzo Ruspoli di Nemi. L'avvio...*, cit. p. 100). Sezione dei due livelli (Sala Militare e Sala degli Stemmi) con opere provvisorie di sostegno.
