«CADDE COMINCIANDO A CROLLARE DALLA LANTERNA». LA CROCIERA DEL GESÙ NUOVO IN NAPOLI TRA DISSESTI, QUERELLES E RICOSTRUZIONI

Valentina Russo

Università degli Studi di Napoli Federico II
valrusso@unina.it

«It Fell Beginning to Collapse from the Lantern». The Gesù Nuovo Crossing in Naples Among Disasters, Querelles and Reconstructions

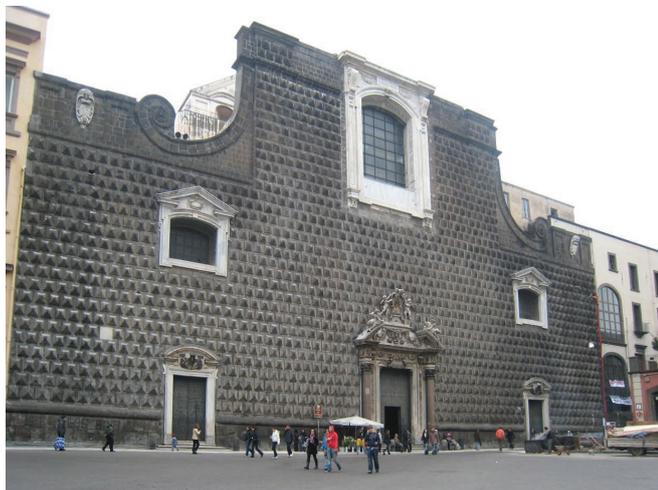
Fig. 1. Napoli. Chiesa del Gesù Nuovo, la facciata, già appartenente al palazzo della famiglia Sanseverino, caratterizzata dal paramento in piperno con bugne a punta di diamante (foto di V. Russo).

Fin dalla sua fondazione, la chiesa madre della Compagnia di Gesù [fig. 1] nella capitale del vicereame spagnolo è stata progettata entro un'architettura preesistente, corrispondente al palazzo quattrocentesco dei Sanseverino principi di Salerno¹ le cui facciate esterne in bugnato a punta di diamante furono riutilizzate nel progetto di Giuseppe Valeriano in corrispondenza di tre lati dell'edificio per ragioni economiche e, probabilmente, anche per il riconoscimento del loro intrinseco significato e ruolo urbano². Tali quinte furono conservate e sottofondate³ mentre lo scavo dei quattro piloni

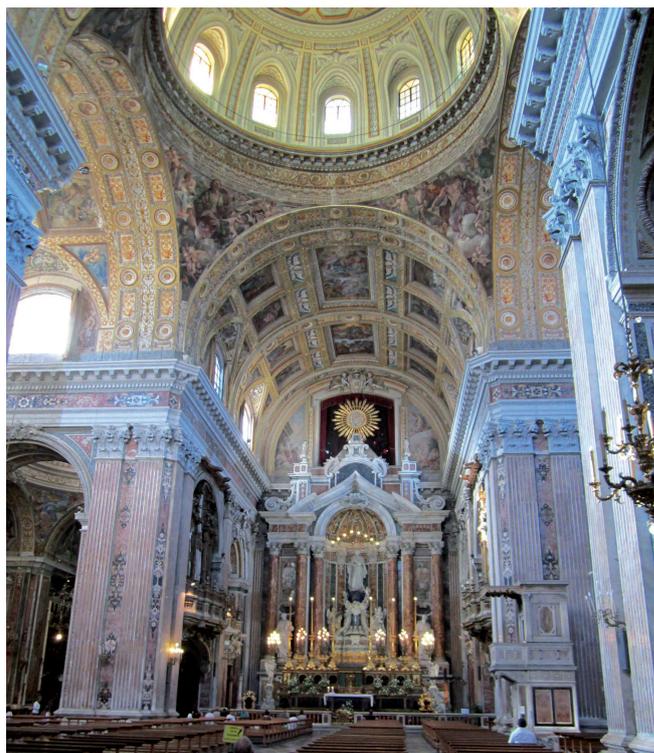
Fig. 2. Napoli. Chiesa del Gesù Nuovo, l'interno in corrispondenza della navata centrale (foto di V. Russo).

della crociera prese avvio nel 1584, probabilmente collocando la crociera medesima in corrispondenza della corte del palazzo⁴ [fig. 2].

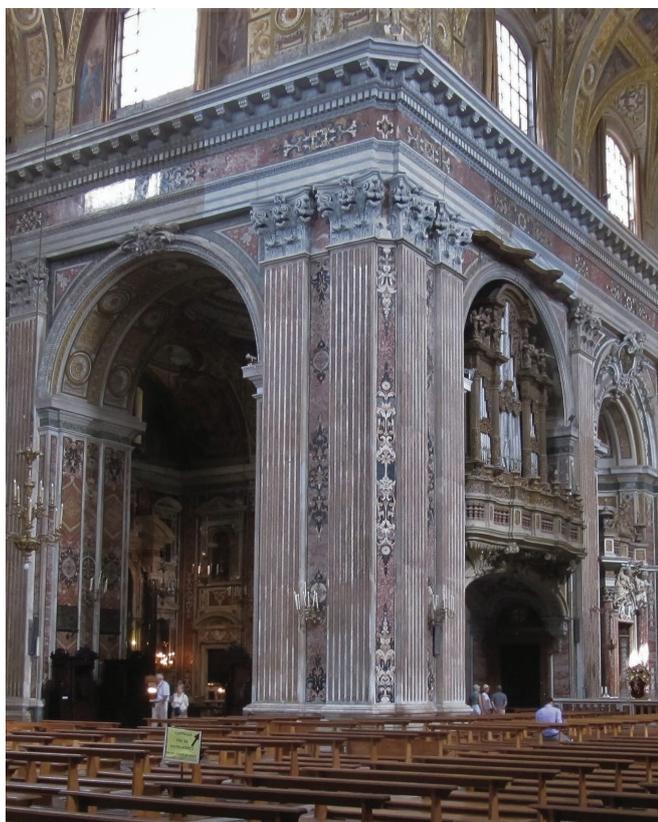
Fig. 3. Napoli. Chiesa del Gesù Nuovo, dettaglio della crociera con il pilone a nord-ovest (foto di V. Russo).

Le fasi di cantiere legate all'impianto della chiesa sono ben ricostruibili grazie alla testimonianza tardocinquecentesca del cronista gesuita Giovan Francesco Araldo⁵, unitamente a quanto emerge dalle fonti documentarie conservate nell'archivio generale dell'Ordine a Roma⁶ e alla Bibliothèque nationale de France. Dalla *Cronica* di Araldo, in particolare, è possibile apprendere che le fondazioni dei quattro piloni della crociera furono realizzate tra il novembre 1584 e il marzo 1585 raggiungendo il «monte, et ferma pietra», cioè il banco di tufo nel sottosuolo⁷. Seguendo il cronista gesuita, si apprende che i quattro pilastri sui cui doveva essere realizzata la cupola furono edificati in soli tre mesi, da marzo a giugno 1585⁸, «sfabricandosi le mura et colonnato di piperno dentro il cortile»⁹ del palazzo dei principi di Salerno e rivestendo i basamenti in muratura di tufo con blocchi di tufo pipernoide [fig. 3].

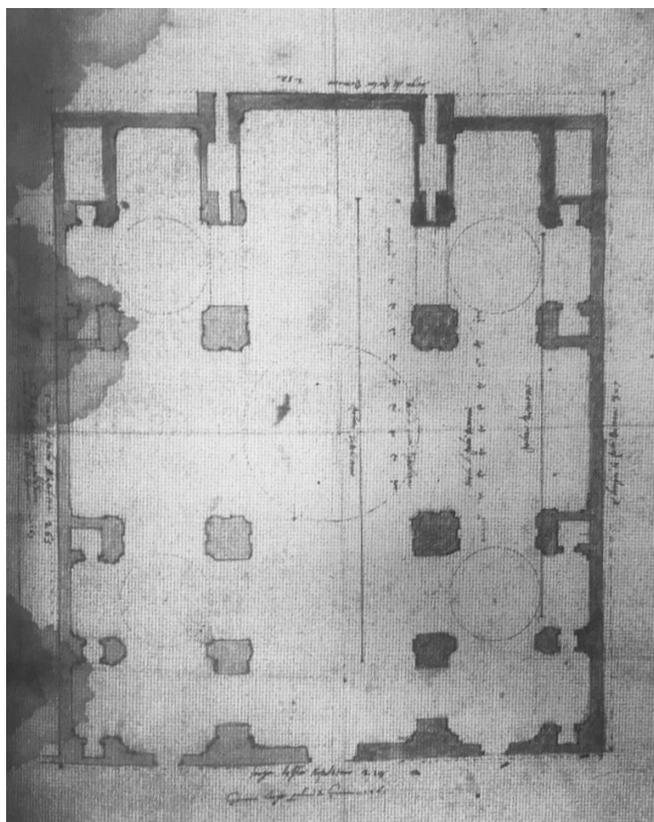
Fig. 4. Pianta della chiesa del Gesù Nuovo ancora priva di cupola, 1600 ca. (New York, coll. priv., da R. Bösel, Orazio Grassi architetto e matematico gesuita, Roma 2004, p. 46).

inferiore del tamburo. La chiesa del Gesù fu inaugurata nell'ottobre del 1601¹⁴ ancora priva della cupola centrale e con un tavolato in legno sulla crociera¹⁵ [fig. 4]. Occorrerà attendere circa trent'anni perché la costruzione della cupola, realizzato un modello ligneo, fosse iniziata nel 1629¹⁶ per essere completata entro il 1634¹⁷.

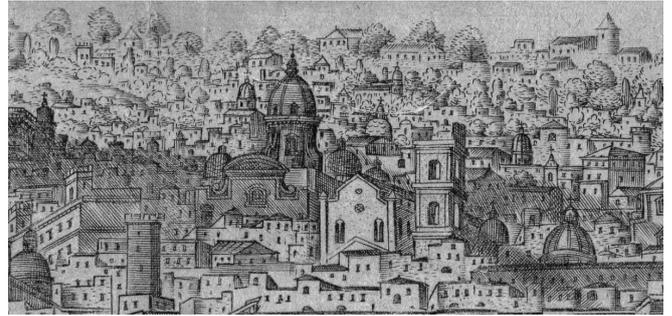
Fig. 5. A. Baratta, *La fedelissima città de Napoli...*, 1632, dettaglio da cui si rileva la presenza della cupola con doppia calotta della chiesa del Gesù Nuovo appena conclusa. Si nota l'alto tamburo scandito da binati di contrafforti a volute, poggianti sul dado basamentale.

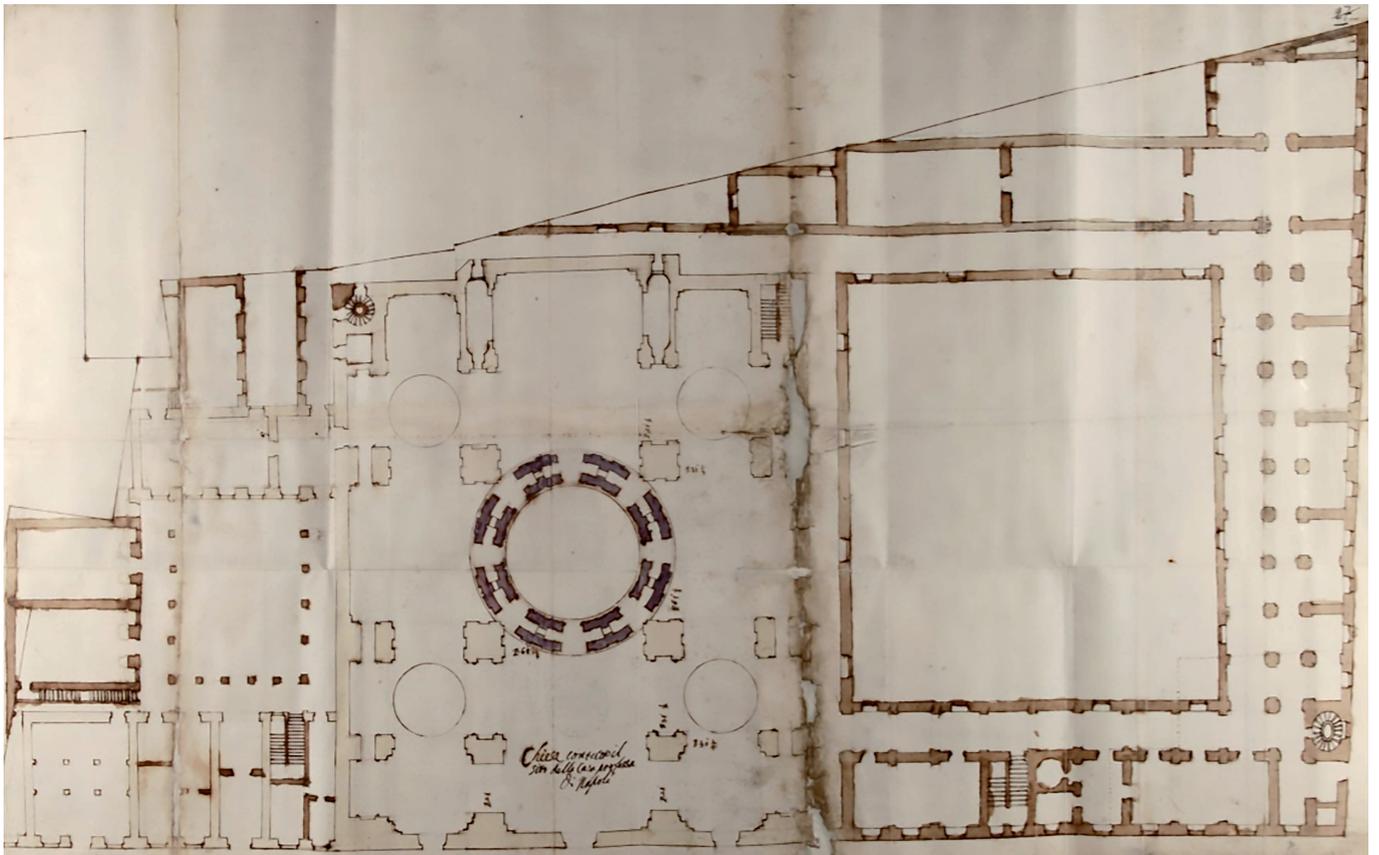
Fig. 6. Pianta di Casa Professa e chiesa del Gesù Nuovo nella quale sono riportate misure relative alle dimensioni dei pilastri e delle campate, unitamente alla sezione orizzontale della cupola doppia, s.d. ma inizi XVII sec. (Modena, Biblioteca Estense Universitaria, Raccolta Campori, ms. 172 (Y1 1.50), f. 27, rip. in R. Bösel, *Jesuitenarchitektur...*, cit., tav. 271).

Tale assetto trova conferma nella pianta conservata presso la Biblioteca Estense di Modena²³ [fig. 6] nella quale uno specifi-

co risalto è dato alla sezione orizzontale della cupola, effettuata mettendo in evidenza lo spessore del tamburo, il ritmo dei finestroni, l'intercapedine tra le due calotte e i contrafforti che le connettevano [fig. 7]. Non abbiamo dati, ad oggi, riguardo alla conformazione strutturale delle due volte, a meno di poter apprendere, riprendendo Celano, che «la cupola poi era compartita da sedici fasce, che nel di fuori formavano cordoni, e nel di dentro eran piane, tutte istuccate e poste in oro: fra queste fasce il gran pennello del Cavaliere Giovanni Lanfranco dipinto vi aveva un Paradiso, che veramente era tale agli occhi corporali»²⁴.

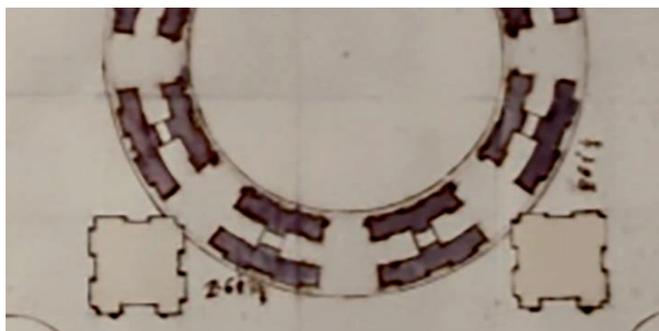
Fig. 7. Dettaglio della pianta in fig. 6. Si evidenzia il collegamento tra le due calotte attraverso setti-contrafforti interni, passanti, e le aperture corrispondenti agli otto spicchi della cupola. Emergono lievi oggetti lungo il profilo interno, riconducibili alle sezioni dei costoloni binati intradosali.

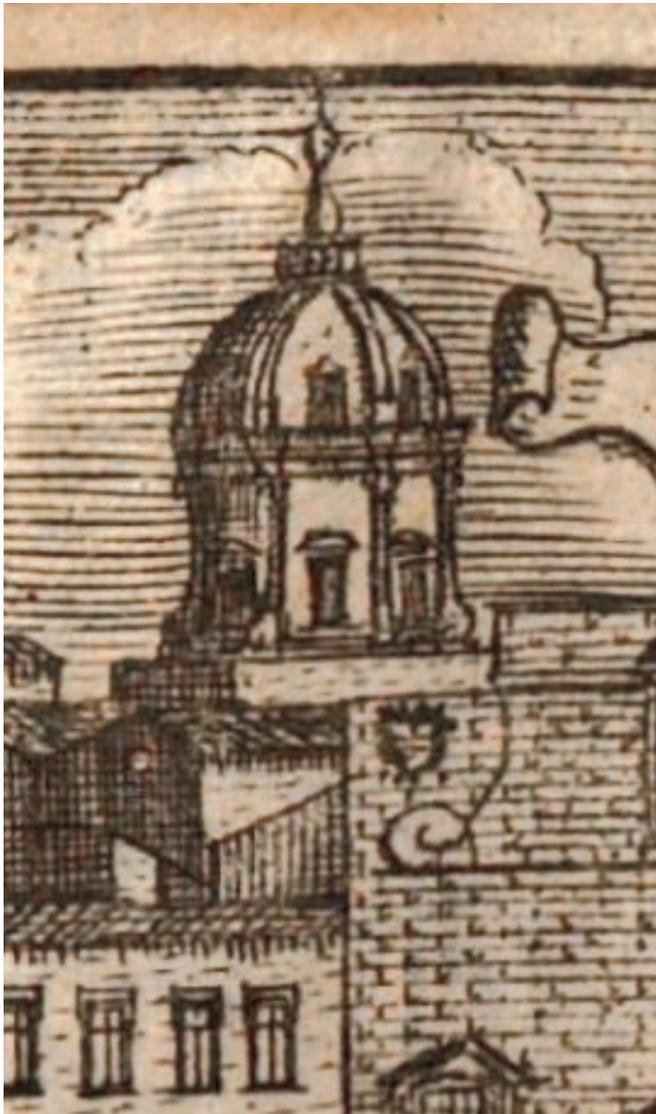
Fig. 9. Veduta della Piazza del Gesù, dettaglio con la cupola della chiesa del Gesù Nuovo nell'assetto risultante dalla ricostruzione di fine Seicento (da D.A. Parrino, *Napoli città nobilissima, antica...*, in Napoli, 1700, tav. I).

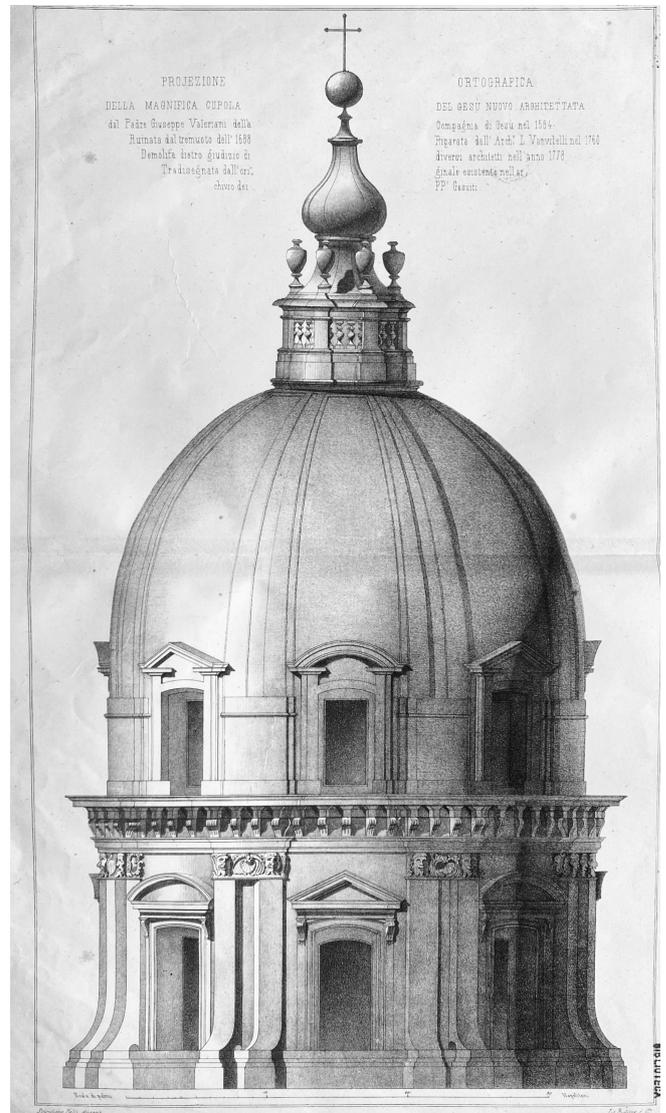
Fig. 10. Proiezione ortografica della magnifica cupola del Gesù Nuovo..., (copia di G. Monzo, 1769) (da C.N. Sasso, *Storia de' monumenti...*, cit., tav. 13).

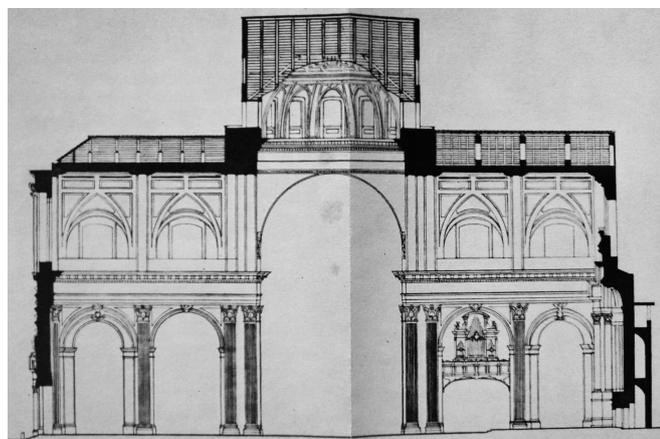
Fig. 11. Sezione longitudinale nella quale è riportata la volta lignea realizzata in sostituzione della cupola di fine Seicento (da G. Guerra, *La cupola del Gesù Nuovo...*, cit., fig. 6).

Nonostante le posizioni avverse, la maggioranza dei tecnici coinvolti mise in relazione le fessurazioni con il peso eccessivo della cupola progettata da Guglielmelli e con la scarsa qualità della costruzione così da giungere a proporre, nel 1774, la demolizione del tamburo e della volta superiore, quindi intrapresa nel 1775⁴⁷. Solo dal 1786 si diede avvio alla ricostruzione della copertura della crociera: con la direzione dell'ingegnere regio Ignazio Di Nardo e nonostante le avverse posizioni descritte, la cupola tardoseicentesca fu sostituita da un tiburio contenente una «lamia finta di stucco, intessuta di legname, e coperta a tetto, che sarà durevole come se fosse a masso, anche per evitarsi le conseguenze funeste di un enorme peso»⁴⁸: una volta lignea – definita come una «tazzetta» nelle fonti coeve e ottocentesche⁴⁹ – innestata, dunque, su un tamburo molto schiacciato e retta da capriate superiori [fig. 11].

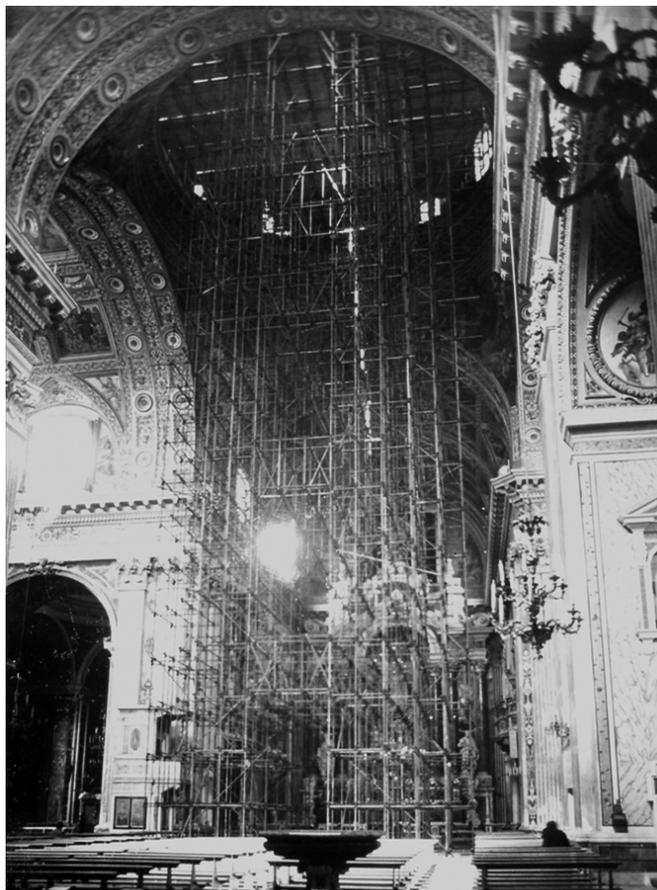
Fig. 12. Napoli. Chiesa del Gesù Nuovo, la crociera con il ponteggio posto in opera per la demolizione della volta lignea e la costruzione della calotta in c.a. (ASABPNa, 1973).

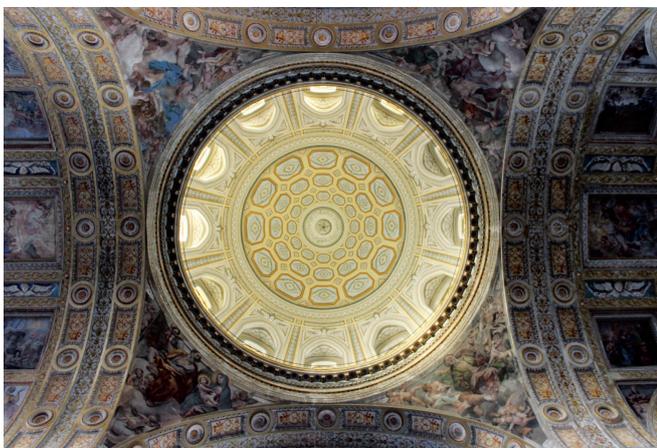
Fig. 14. Napoli. Chiesa del Gesù Nuovo, l'intradosso della "quarta cupola", simulante quanto demolito (foto di E. Vitagliano).

zioni a finto cassettonato eliminate [fig. 14]; intervento quest'ultimo teso a porre rimedio al progressivo degrado della volta, aggravato dagli effetti del terremoto del 1961⁵⁰. Nel 1987, quindi, le condizioni delle travi marcescenti della copertura a falda superiore alla volta e al tiburio hanno determinato un'ulteriore sostituzione di tale carpenteria con setti in c.a., spessi 25 cm, collegati a cordoli perimetrali e sagomati all'intradosso secondo la forma della volta e all'estradosso seguendo l'inclinazione delle falde [fig. 15]. Il peso di tale nuova struttura aggiunta alla calotta sferica non ha tardato, naturalmente, a determinare fenomeni di danno cosicché nel 1993 un gruppo di studio, incaricato dalla Soprintendenza Generale agli Interventi Post Sismici in Campania e Basilicata, ha posto in evidenza la necessità di indagare sistematicamen-

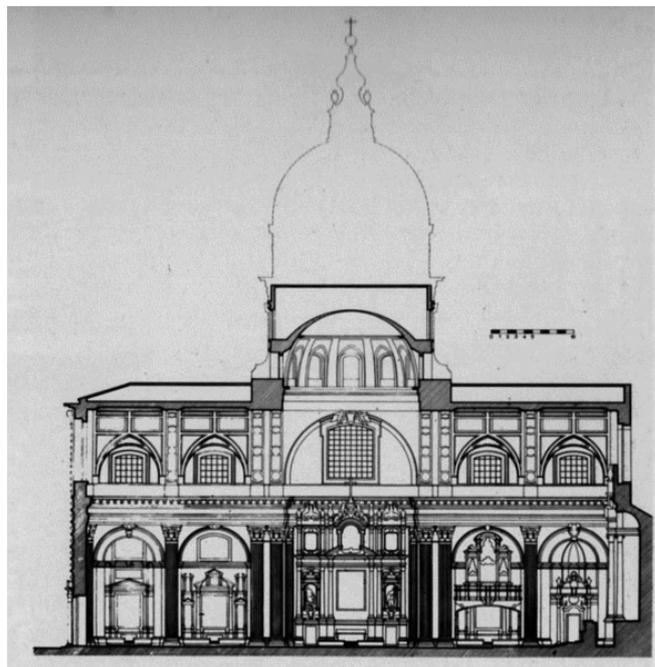
Fig. 13. Sezione longitudinale in cui si evidenzia la crociera coperta dalla calotta novecentesca in c.a. (da G. Guerra, *La cupola del Gesù Nuovo...*, cit.).

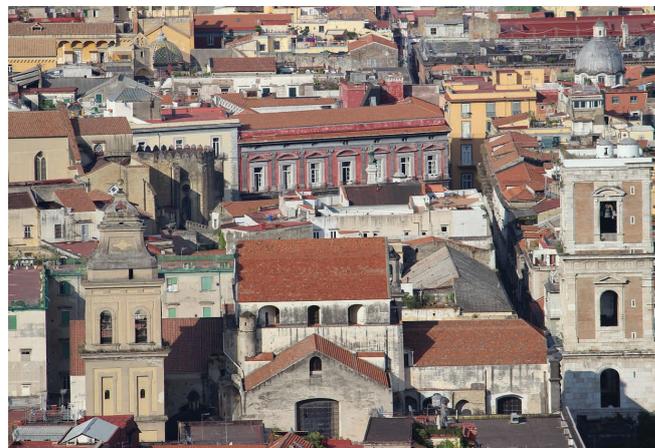
Fig. 15. Napoli, Chiesa del Gesù Nuovo, vista dell'esterno in cui si nota il tiburio fine settecentesco con copertura a falde, poggiante sul dado basamentale preesistente.
