«È QUESTA UN'OPERA D'ARTE CHE NON DOVEVA ESSERE TOCCATA»: ADDENDA SU CROLLO E RICOSTRUZIONE DEL SALONE SISTINO NELLA BIBLIOTECA APOSTOLICA VATICANA (1931-1933)

Nicoletta Marconi

«This is an Artwork that Should not Have Been Touched»: Addenda on the Salone Sistino in the Vatican Library's Collapse and Reconstruction (1931-1933)

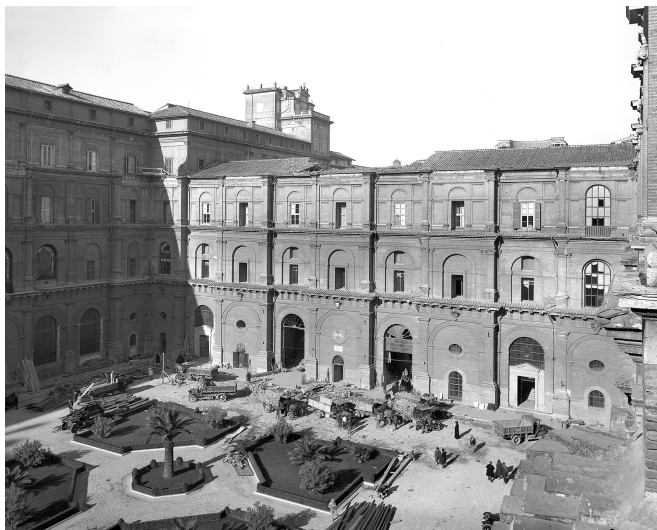
Fig. 8. Città del Vaticano, Cortile del Belvedere con la Biblioteca Vaticana dopo il crollo del 22 dicembre 1931 (Città del Vaticano, Foto Felici @Fototeca dei Musei Vaticani, IV.38.14).

Le preoccupazioni di Mannucci si rivelarono presagio di catastrofe per l'adiacente braccio sistino, il cui registro centrale rovinò nel pomeriggio del 22 dicembre 1931 [fig. 8]. Il crollo avvenne in due tempi, a iniziare dai pilastri e dalle volte mediane. Mentre erano in corso le operazioni di soccorso, uno schianto annunciò la rovina: dalla copertura al pianterreno, il salone di Sisto V, la sottostante sala Leonina e quelle immediatamente adiacenti furono ridotte in macerie [fig. 9]. Si registrò la perdita di 15.000 volumi e un danno ben più grave in termini di vite umane; morirono Marco Vattasso, impiegato avventizio della Biblioteca, e quattro operai dell'impresa Fagiani, appaltatrice dei lavori - Secondo Guerra, Federico Terlizzi, Sante Manenti e un tale Patrignani³³ -, i cui nomi si conobbero solo diverse ore più tardi, «perché molti di essi,

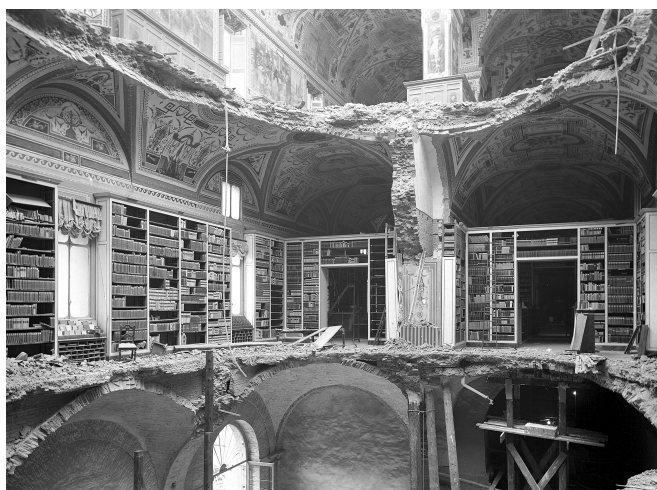
Fig. 9. Città del Vaticano, Biblioteca Vaticana, Sala Leonina e Salone Sistino dopo il crollo del 22 dicembre 1931 (Città del Vaticano, Foto Felici @Fototeca dei Musei Vaticani, IV.39.19).

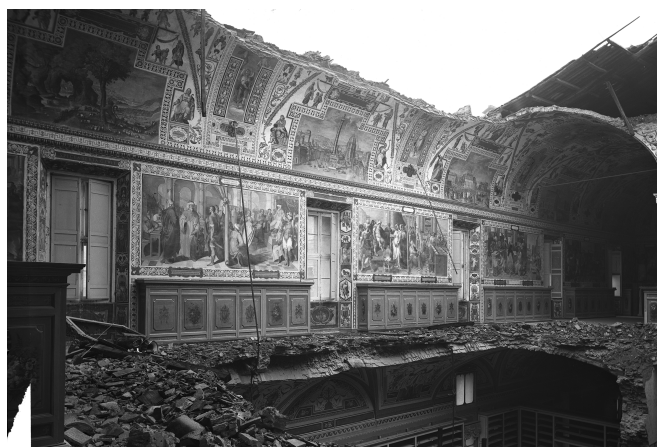
Fig. 10. Città del Vaticano, Biblioteca Vaticana, porzione del Salone Sistino interessata dal crollo del 22 dicembre 1931 (Città del Vaticano, Foto Felici @Fototeca dei Musei Vaticani, IV.38.19).

«con la intera campata di mezzo e gran parte delle campate laterali. I muri di facciata, corrispondenti alla parte caduta, subirono uno scuotimento reso ancor più intenso dallo spezzarsi dei tiranti delle volte, i quali fissati nei piloni caduti sotto il rilevante sforzo di tensione non resistettero»³⁷.

«si ebbe così uno spostamento delle parti laterali verso il vuoto. Minacciose fessure si verificarono gradatamente nelle murature dalle campate laterali a quelle cadute. Il pericoloso movimento venne arrestato, durante il febbrile lavoro di sgombero, con robuste puntellazioni provvisorie. Appena terminato lo sgombero delle macerie, si prov-

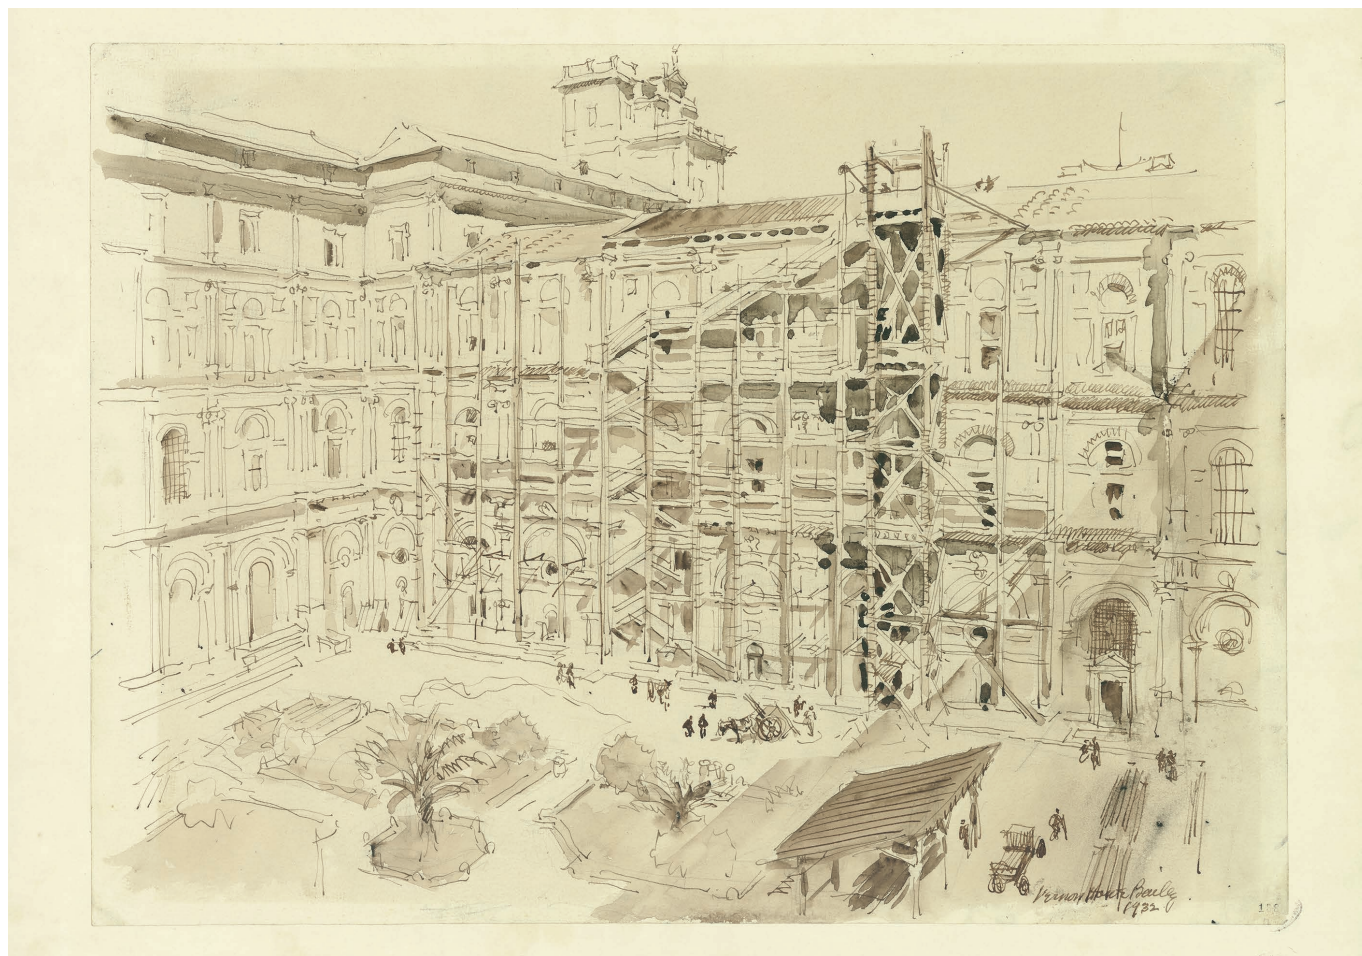
Fig. 12. Vernon Howe Bailey, *Biblioteca Vaticana, impalcato provvisorio eretto a protezione della porzione di edificio interessata dal crollo del 1931, disegno ad acquerello, 1932* (Città del Vaticano, @Biblioteca Apostolica Vaticana, Gabinetto Disegni e Stampe, Disegni generali, f. 368r).

Subito dopo il crollo, 200 operai e carpentieri dell'impresa Castelli allestirono un colossale impalcato ligneo a protezione degli ambienti sinistrati. Il dispositivo, raffigurato nel 1932 dal pittore statunitense Vernon Howe Bailey (1874-1953), copriva una breccia lunga 27 m e larga circa 15 m [fig. 12]⁴⁰.

«I lavori in parola sono stati diretti dagli ingegneri Momo e Castelli e compiuti con i mezzi e le valenti maestranze di cui l'Impresa Figli di Pietro Castelli largamente dispone. Le robuste armature furono subito montate, tenendo presente che in un secondo tempo esse dovranno servire per la ricostruzione delle parti crollate. Il loro appoggio fu costituito da grosse travi di ripartizione (dormienti) che, collocate

provvisoriamente, almeno in parte sulle macerie, venivano mano a mano rimpiazzate, creandosi nuovi appoggi sui muri e sul terreno vergine. Il tipo delle armature è quello detto a cestello: vi furono impiegate grosse travi di castagno, di abete e di larice. L'effetto della copertura provvisoria ha subito allontanato ogni possibile ingiuria del cattivo tempo e ha reso così possibile e protetta la definitiva opera di restauro già in questi giorni iniziata»⁴¹.

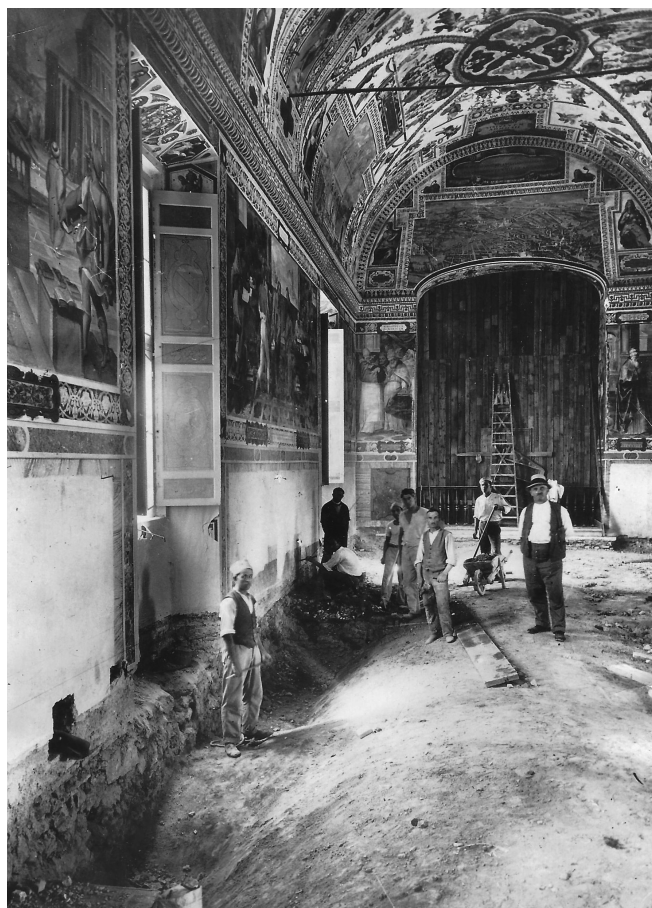
Fig. 13. Biblioteca Vaticana, opere di ricostruzione delle volte e del pavimento del Salone Sistino, 23 novembre 1932 (foto ACME-Newspicture, historicimage.com, A 122).

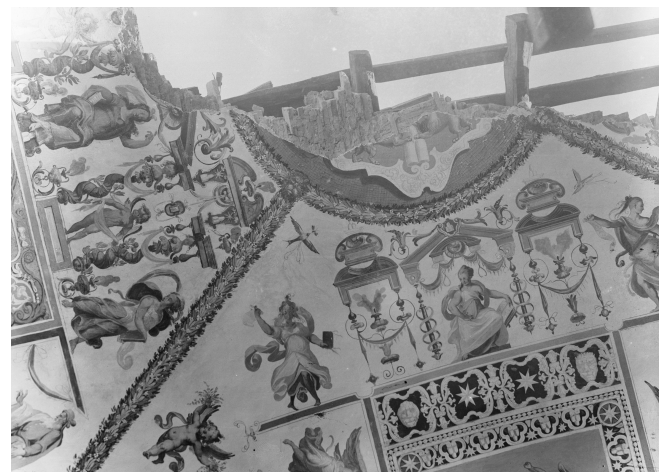
Fig. 15. a) Città del Vaticano, Biblioteca Vaticana, porzione crollata della volta del Salone Sistino con particolare della decorazione a grottesche (Città del Vaticano, Foto Felici @Fototeca dei Musei Vaticani, IV.38.22); b) Ricostruzione delle volte del Salone Sistino nella Biblioteca Vaticana (da L. Castelli, "Quel tanto di territorio". Ricordi di lavori ed opere eseguiti nel Vaticano durante il pontificato di Pio XI (1922-1939), Roma 1940, p. 84).

Nelle volte del salone Sistino furono ripristinate à l'identique i perduti brani pittorici, eseguiti da restauratori vaticani guidati dall'esperto Biagio Biagetti (1877-1948), direttore della Pinacoteca, incaricato dall'allora direttore dei Musei, Bartolomeo Nogara (1868-1954), amico da lunga data di papa Ratti⁷⁰ [figg. 15a-b].
