IL SANTUARIO DI ERCOLE VINCITORE A TIVOLI E IL PANTHEON DI ROMA: DUE DISSESTI STRUTTURALI AVVENUTI DURANTE LA COSTRUZIONE

Earthquakes in Progress: the Cases of the Sanctuary of Hercules Victor in Tivoli and the Pantheon in Rome

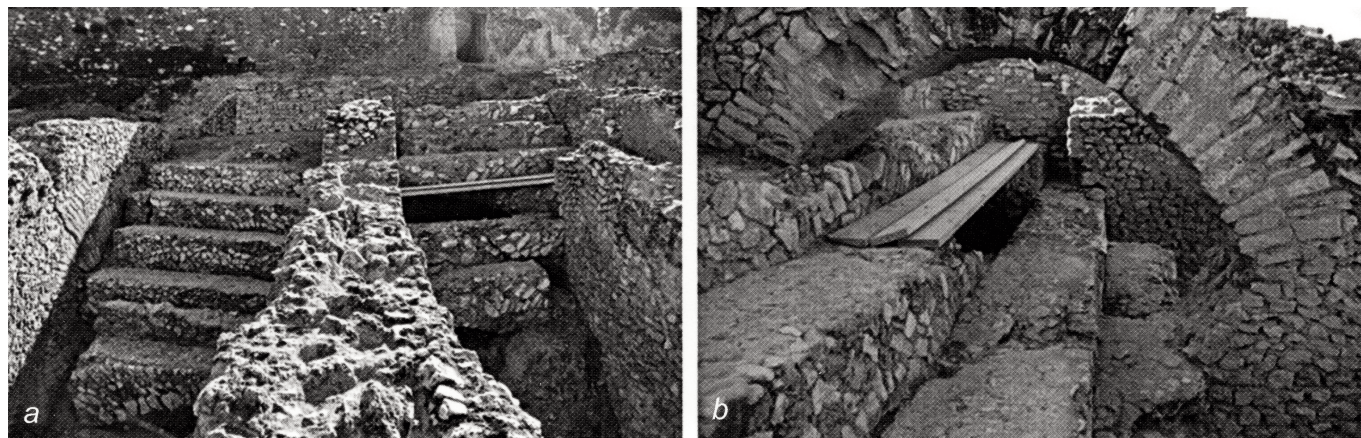
Fig. 2. Santuario, collasso della scalinata di I fase e strutture della II a contraffortare il tempio soprastante.

Nel complesso si formò una consistente massa inerte che prese a scivolare verso occidente sul piano della terrazza fluviale attivando la rototraslazione delle strutture in costruzione verso occidente. Di questo restano molte inequivocabili tracce in lesioni e crolli riparati già in antico [figg. 2-3].

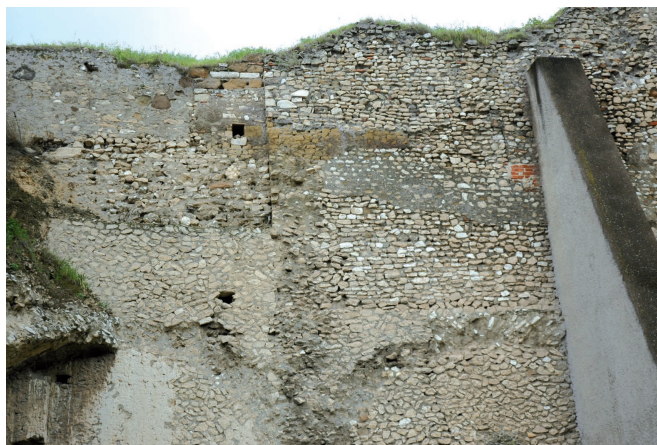
Fig. 3. Santuario, strada degli Orti (fig.1, nr. 1), A) parte residua del crollo di I fase B) strutture della ricostruzione di II fase.

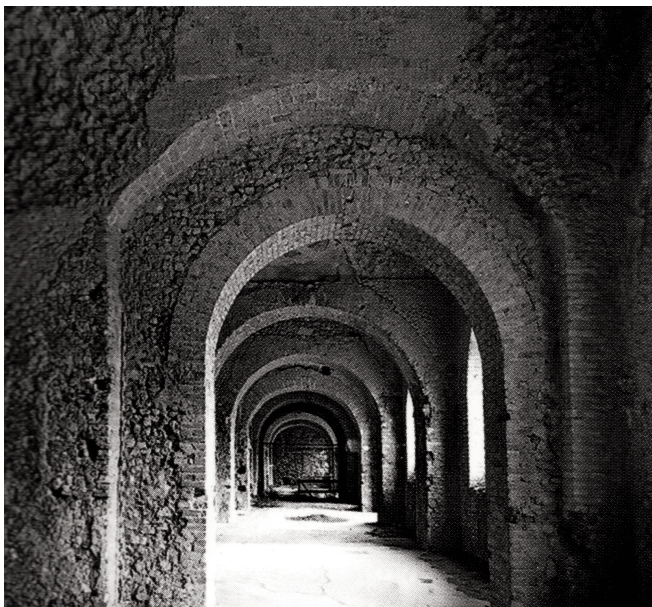
Fig. 9. Santuario, galleria dei padiglioni a falde schiacciate largamente alterata tra il XII e XIX secolo.

L'insolita galleria di padiglioni a falde piane, [fig. 9] l'esito di facciata ad archi inquadrati da semicolonne doriche, il tipo delle sollecitazioni contrastate al piano rialzato e i caratteri distributivi, che ricordano da presso, il Tabularium di Roma (anch'esso del primo ventennio del II secolo a.C.) porterebbero a pensare che il progettista, come ho avuto modo di proporre già in altra sede⁴ possa identificarsi in quel Lucio Cornelio⁵, figlio di Lucio che, come architetto di Lutazio Catulo, con ogni verosimiglianza progettò appunto il Tabularium.
