## CROLLI E RICOSTRUZIONI NELLE MURA AURELIANE DI ROMA

Rossana Mancini

#### Collapses and Reconstructions in the Aurelian Walls of Rome

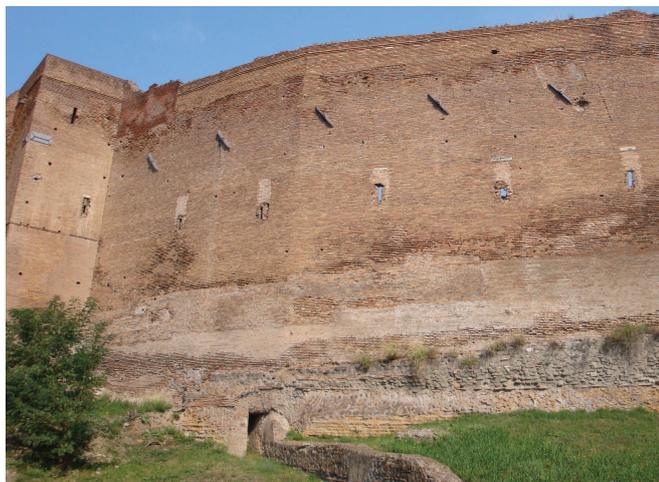
Fig. 1. Roma. Mura Aureliane, cortina L10-11, si osservano le fondazioni scoperte e il rapporto con una struttura preesistente.

La variazione altimetrica dei suoli, dovuta a questi cambiamenti, ha provocato la scopertura delle fondazioni in alcuni tratti [fig. 1]. Nel settore F, ad esempio, la quota all'interno delle mura è scesa a causa dei movimenti di terra realizzati per il passaggio dei binari ferroviari in occasione dell'apertura della nuova stazione ferroviaria [fig. 2]. Altrove l'accumulo di terreno contro la struttura all'interno o, più raramente, all'esterno, ha sovraccaricato le torri e le cortine, com'è avvenuto lungo il settore G, dove il suolo addossato alle mura ha raggiunto quote elevate.

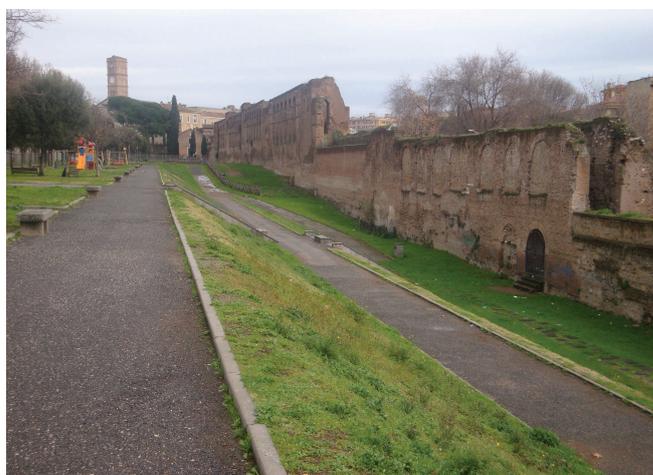
*Fig. 5. Roma. Mura Aureliane, settore G, interno delle mura dopo i restauri in occasione del Giubileo del 2000.*

Dopo questi due eventi calamitosi il problema persistette e, infatti, dieci anni più tardi, nel 1912, un'altra porzione di mura nella stessa zona minacciò di crollare e dovette essere messa in sicurezza. Vicinissimo alla cinta, lungo il fronte interno, nonostante i problemi di stabilità riscontrati lungo tutto il settore murario, fra il 1910 e il 1912, ad aggravare la situazione aumentando la spinta sul fronte interno del muro, l'azienda di trasporti ATM aveva costruito oltre 5000 mq di capannoni di servizio, che furono demoliti solo in occasione degli interventi di restauro delle mura in occasione del Giubileo del 2000 [figg. 4-5].

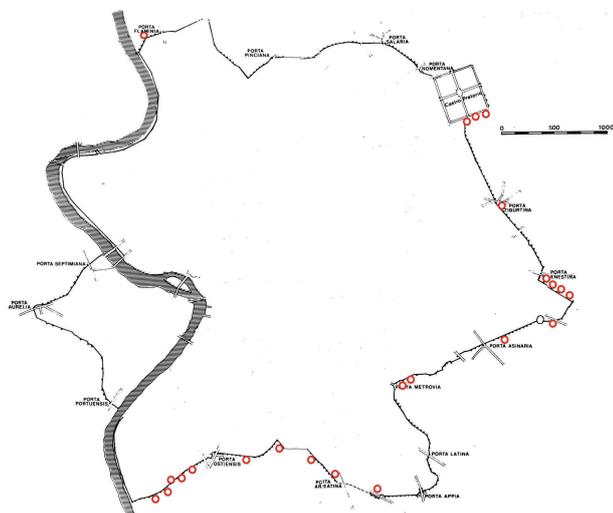
Fig. 6. Roma. Mura Aureliane, planimetria con indicazione della posizione degli interventi altomedievali (elaborazione da Coates-Stephens 1999).

Le ricostruzioni altomedievali, e i crolli che le resero necessarie, furono distribuiti abbastanza uniformemente lungo il circuito, con una leggera prevalenza per l'area più prossima al Tevere, il che farebbe pensare che un contributo del sisma dell'801 possa esserci stato [figg. 6-7], anche se i danni inferti furono probabilmente limitati dai restauri di Adriano I.

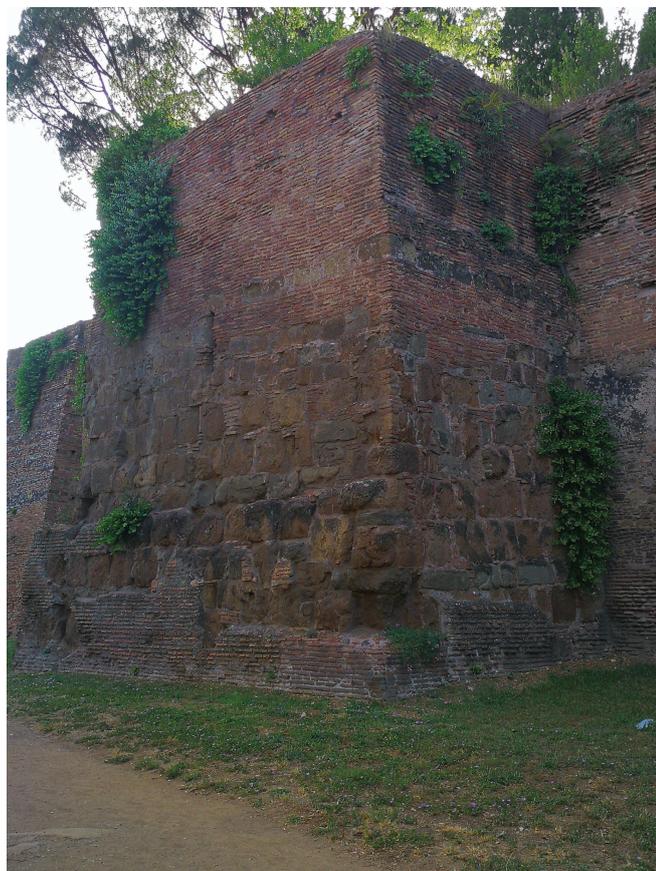
Fig. 7. Roma. Mura Aureliane, torre M8, ricostruita in epoca altomedievale.

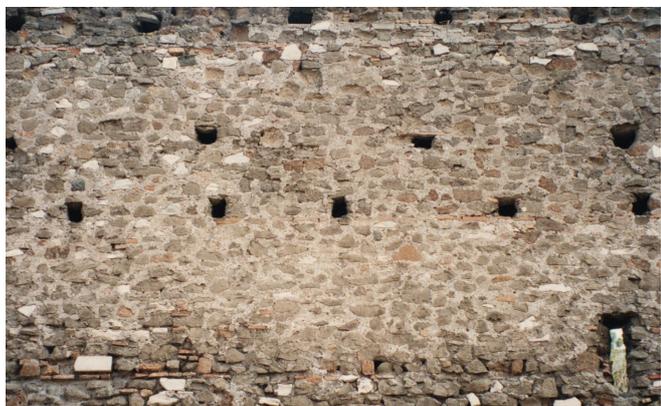
Fig. 9. Roma. Mura Aureliane, cortina L23-24, particolare.

I rifacimenti e le riparazioni di torri e di cortine attribuibili a questo periodo sono molti<sup>24</sup>. La torre B9 è stata quasi completamente ricostruita dopo un rovinoso crollo che fece crollare tutta la porzione anteriore della struttura [fig. 8]<sup>25</sup>. Completamente riedificate nel tardo Medioevo sono anche le torri L32, L33, L38, L40 e K2. Sono state interamente o parzialmente rifatte, nello stesso periodo, anche le cortine G8-9, G11-12, L19-20, L 20-21, L 21-22, L23-24, L34-35, L 35-36, L 36-37 e L 38-39 [fig. 9].

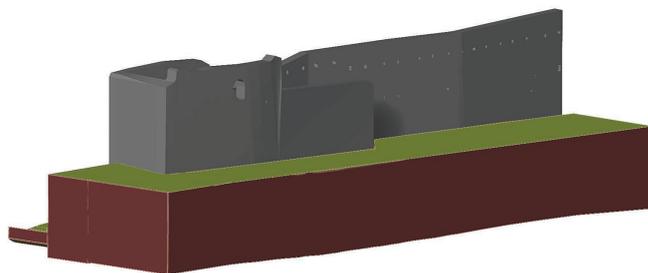
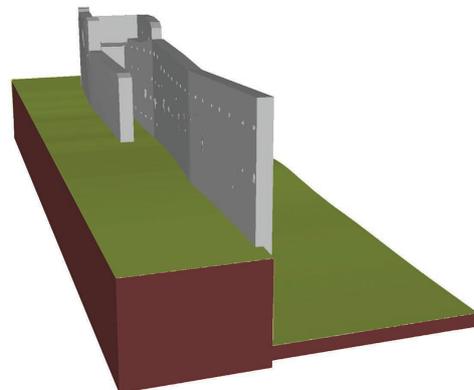
Fig. 10. Roma. Mura Aureliane, cortina L32-33, posizione del muro rispetto alla rupe.

I crolli e le conseguenti ricostruzioni sono molto numerosi nel settore L. Qui il muro si accosta alle pendici scoscese dell'Aventino minore formando un angolo di circa 90°<sup>26</sup>. In corrispondenza del vertice (torre L27) la differenza di quota fra interno ed esterno del muro è pari a circa 5,60 metri, e continua ad aumentare fino alla torre L31, dove supera i 6 metri [fig. 10]. Da quel punto il livello del terreno all'interno inizia

a scendere e la differenza fra interno ed esterno si annulla in corrispondenza del taglio che precede Porta Ostiense. La rupe alle spalle del muro ha certamente influito sullo stato generalizzato di degrado della struttura, a causa dell'umidità, che si osserva anche oggi, trasferita dall'ammasso tufaceo alla muratura. La condizione del muro potrebbe essere stata una delle cause dei crolli, alcuni dei quali possono essere stati innescati dal sisma del 1349. Molte fonti riferiscono di un forte terremoto in quell'anno, che provocò numerosi e gravi crolli, fra cui quello parziale delle torri dei Conti e delle Milizie, ma non sono riferiti crolli lungo le Mura Aureliane. Il XV secolo è il periodo delle grandi ricostruzioni lungo il circuito di Aureliano volute da Niccolò V (1447-1455).

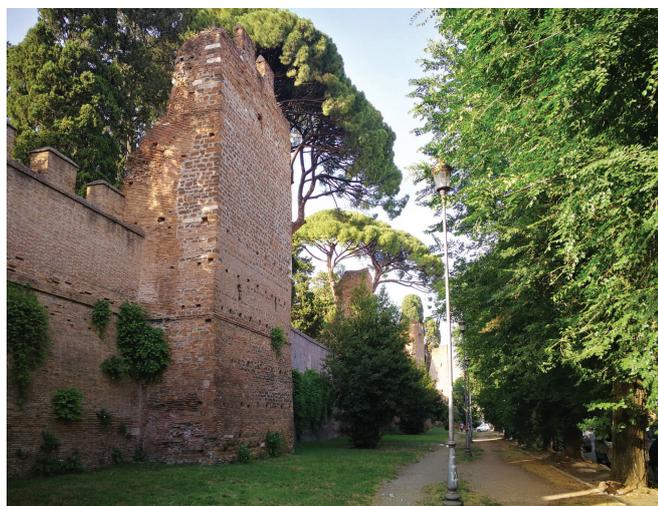
Fig. 11. Roma. Mura Aureliane, torri M3, M4, M5, M6.

Alcune torri dovevano essere parzialmente crollate. I crolli si erano verificati prevalentemente fra porta Ostiense e il Tevere, a sud della città. In particolare era andata quasi completamente perduta una serie di quattro torri (M3, M4, M5, e M6) che dovettero essere ricostruite dal cantiere niccolino<sup>30</sup> [fig. 11].

La piena del 1422, in particolare, potrebbe aver contribuito al crollo, o quantomeno al danneggiamento, delle quattro torri che sarebbero state poi ricostruite da Niccolò V e che, probabilmente, come gran parte del circuito in quell'epoca, erano già in cattivo stato.
