MINERVA MEDICA. CROLLI E RESTAURI

Marina Magnani Cianetti

The collapses and the restorations of Minerva Medica

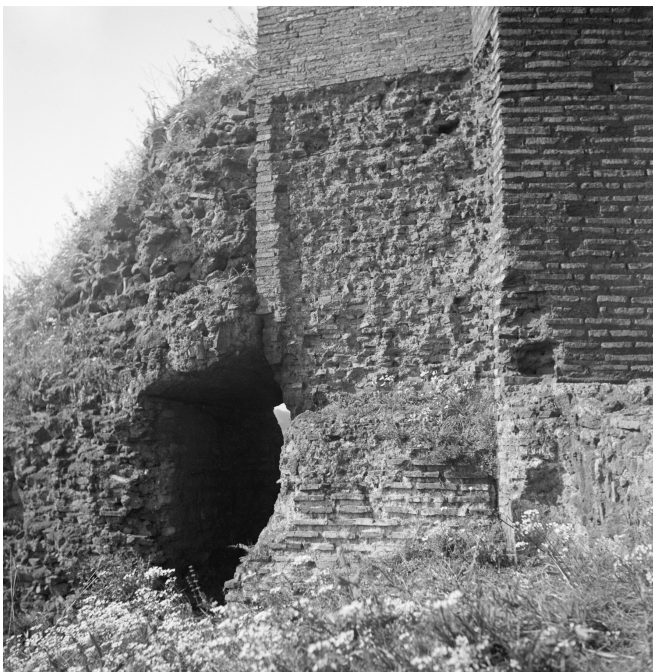
Fig. 6. Attacco e varco di passaggio tra pilastro 6 e il "contrafforte-sperone" (foto ©DAI-Rom. 42.123).

Dal repertorio iconografico e da un'attenta osservazione [figg. 5-7] si riscontra che quel tratto murario fu più volte rimaneggiato e che forse potrebbe costituire la fodera di una struttura più antica rispetto a Minerva Medica, come dimostrerebbero i primi filari di mattoni apparecchiati con regolarità al di sopra del piano di calpestio con strati di malta altrettanto ben eseguita rispetto a tutto il resto della tessitura muraria; ciò sarebbe il linea, d'altronde, anche con quanto riscontrato per varie strutture rinvenute sotto l'edificio che furono rispettate e/o sfruttate dagli antichi costruttori per l'erezione dell'aula,

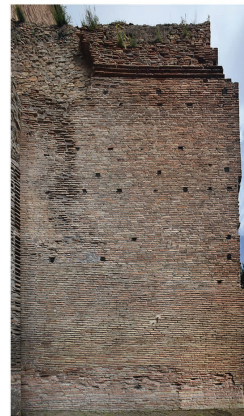
Fig. 7. Elaborazione grafica di Clara Dionisi con analisi delle unità stratigrafiche delle strutture murarie del "contrafforte-sperone" in rapporto alle aggiunte murarie e ai filari di mattoni preesistenti al monumento (C. Dionisi, tesi di Specializzazione in Beni architettonici e del Paesaggio, Sapienza Università di Roma, 2020).

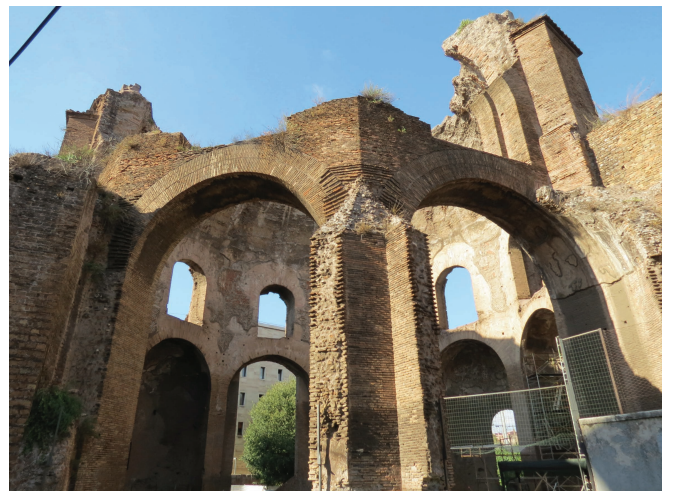
Fig. 9. Il versante sud-orientale con il pilastro e i due archi di raccordo ottocenteschi (lato via Giolitti) prima del restauro.

Allo stato di «rovina irreparabile»⁷, si rimediò nel 1846 quando, recuperando l'idea del Valadier, si ricostruirono il pilastro 5 e i due archi di raccordo [fig. 9]. Più tardi, nel 1879, su indicazione forse di Virginio Vespignani, si eseguirono inoltre notevoli opere di liberazione, ripristino e reintegrazione, che rinforzarono la parte basamentale dei pilastri e le ghiera degli archi con una struttura “moderna” che, seppur molto “imitante l'antico”, come più tardi criticò Gustavo Giovannoni⁸, fortificò tuttavia il complesso verso via Giolitti e dimostrò la volontà di salvarlo.

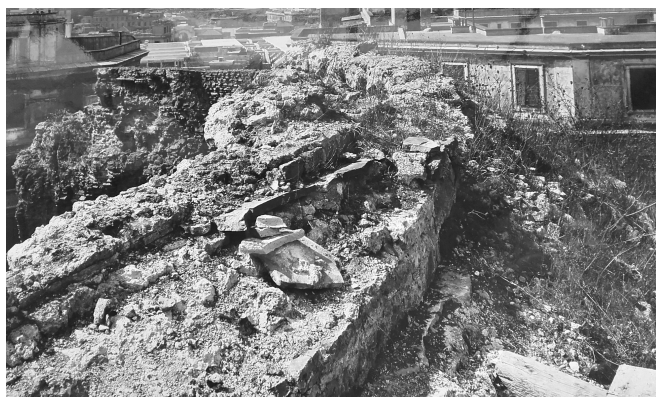
Fig. 10. I gradoni della cupola in avanzato stato di degrado (foto © MiC, Museo Nazionale Romano Archivio SAR, b.275/7).

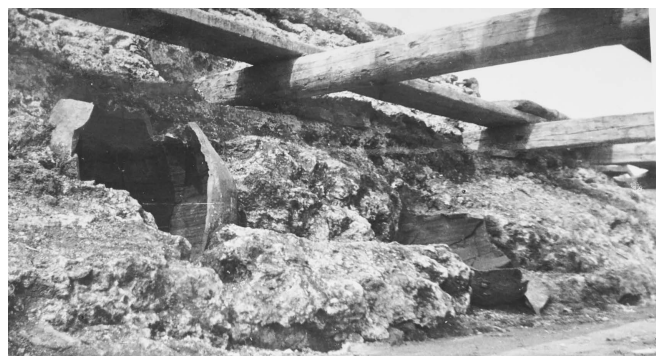
Fig. 11. Anfore Dressel 20 (foto © MiC, Museo Nazionale Romano Archivio SAR, b.275/7).

L'assemblaggio di questi dati di scavo e di tutte le fonti pregresse, le ricerche storico-archivistiche e i rilievi topografico-fotogrammetrici, integrati dal grosso lavoro di indagine sul campo, sono stati alla base del recente restauro. Gli attuali mezzi innovativi non distruttivi hanno consentito di accertare la tecnica della struttura della calotta, che gradualmente si assottiglia dal basso verso l'alto (da 1,50 a 0,60) e si alleggerisce con tufi, pomice e anfore fittili messe a "sistema". Alcune anfore erano già rinvenute all'interno dei gradoni nel 1942 ma le recenti esplorazioni (video-endoscopie, prospezioni radar, tomografie sismiche) hanno permesso di individuare coppie di Dressel 20 che, disposte verticalmente in adiacenza alle nervature secondarie, contribuivano a sgravare il peso della cupola¹⁵ [fig. 11].

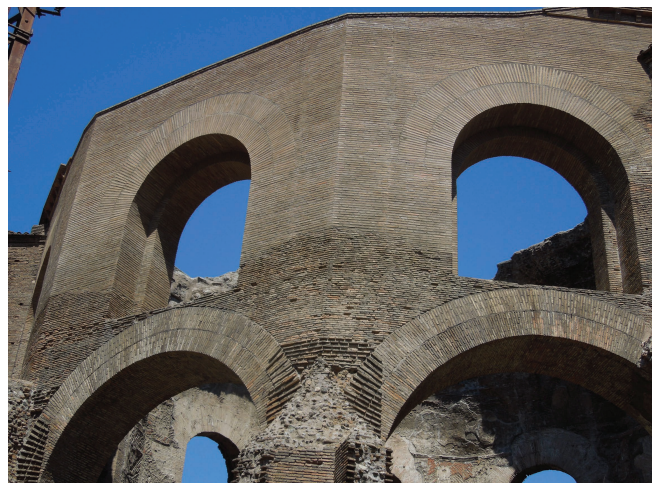
Fig. 13. Il fronte su Via Giolitti dopo il restauro.

Le tre arcate del "nuovo" tamburo non dovevano però gravare sulle strutture originali, già fortemente compromesse; pertanto si è deciso di affidare il nuovo carico murario al pilastro ottocentesco, opportunamente rafforzato da cavi d'acciaio ancorati in alto alla muratura di reintegrazione e in basso a un plinto di ampliamento fondale posto su micropali infissi nel terreno. Per poter consentire la rilettura dell'immagine complessiva si sono eseguiti gli allineamenti della nuova apparecchiatura muraria con l'impiego di mattoni e di bipedali, appositamente realizzati in conformità agli originali; si è rivolta particolare attenzione ai dettagli, al trattamento dei materiali, alle ammorsature e all'accostamento, anche cromatico, fra nuovo e antico, tenendo sempre presente la distinguibilità dell'integrazione rispetto alla preesistenza senza falsificazioni [fig. 14].

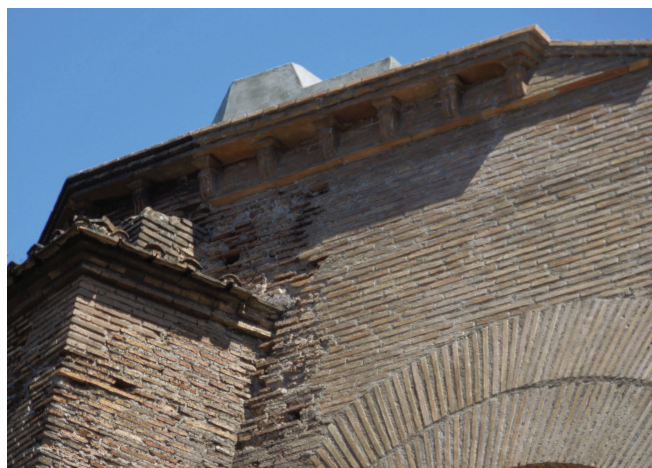
Fig. 14. Integrazione e distinguibilità tra materiali antichi e nuovi.

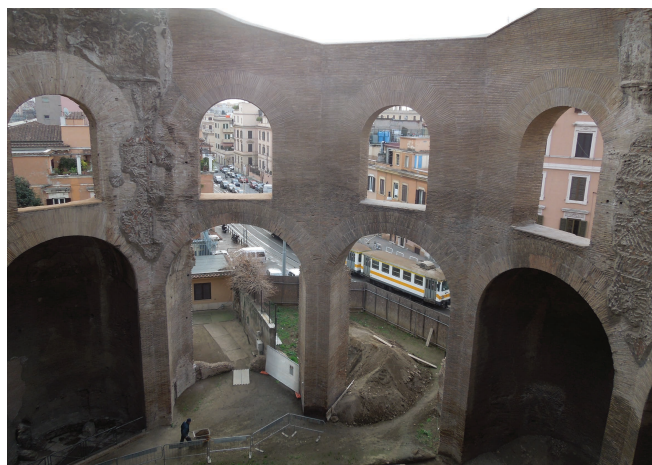
Fig. 15. Interno del monumento dopo il restauro.
