CROLLI, CONSOLIDAMENTI E RICOSTRUZIONI DELLE COPERTURE VOLTATE DI PALAZZO RUSPOLI A NEMI

Valentina Florio

Collapse, Consolidation and Reconstruction of the Vaulted Roofs of Palazzo Ruspoli in Nemi

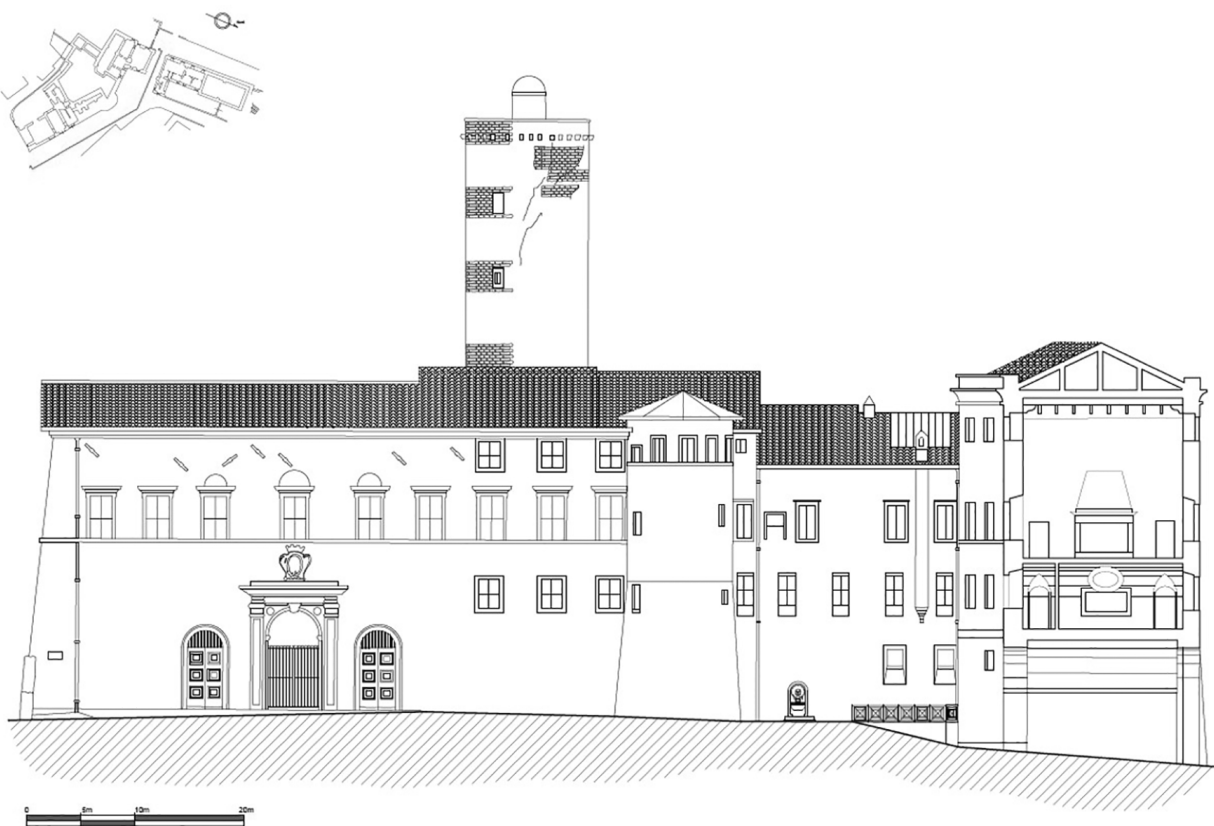
Fig. 5. Prospetto su via della Portella. In sezione gli ambienti della Sala Militare e della Sala degli Stemmati (restituzione grafica D. Calzolaio, 2019).

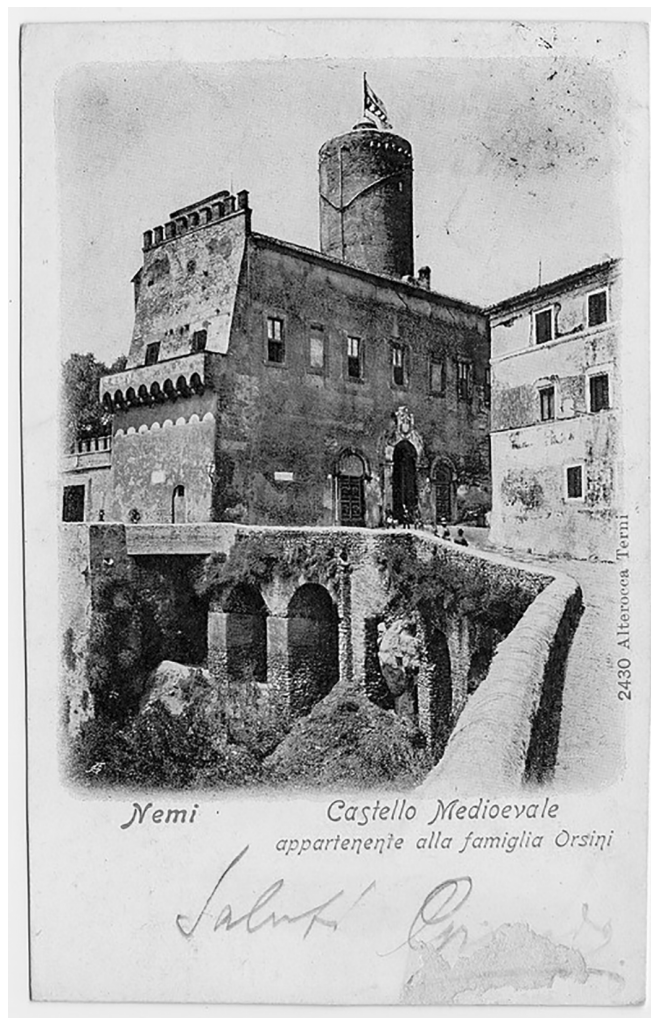
L'odierna configurazione della testata est dell'ala Braschi è stata raggiunta per fasi temporalmente poco distanti tra di loro e non è da escludere che tali interventi abbiano costituito riattamenti imposti dal terremoto del 1873: all'inizio del Novecento infatti fu aggiunto il balcone su archetti e posta la quinta merlata davanti al tetto a spioventi [fig. 6]. Nel periodo compreso tra il 1903 e il 1927 scomparve il balcone forse crollato o forse demolito perché pericolante mentre resta in piedi la

Fig. 6. Nemi. Castello medioevale appartenente alla famiglia Orsini, 1901-1910. Nella foto è visibile la testata dell'ala Braschi con il balcone e la merlatura (Archivio ICCD, Fondo Ferro Candilera, n. inventario FFC8002; <http://www.fotografia.iccd.beniculturali.it/inventari/scheda/FFC008002>).

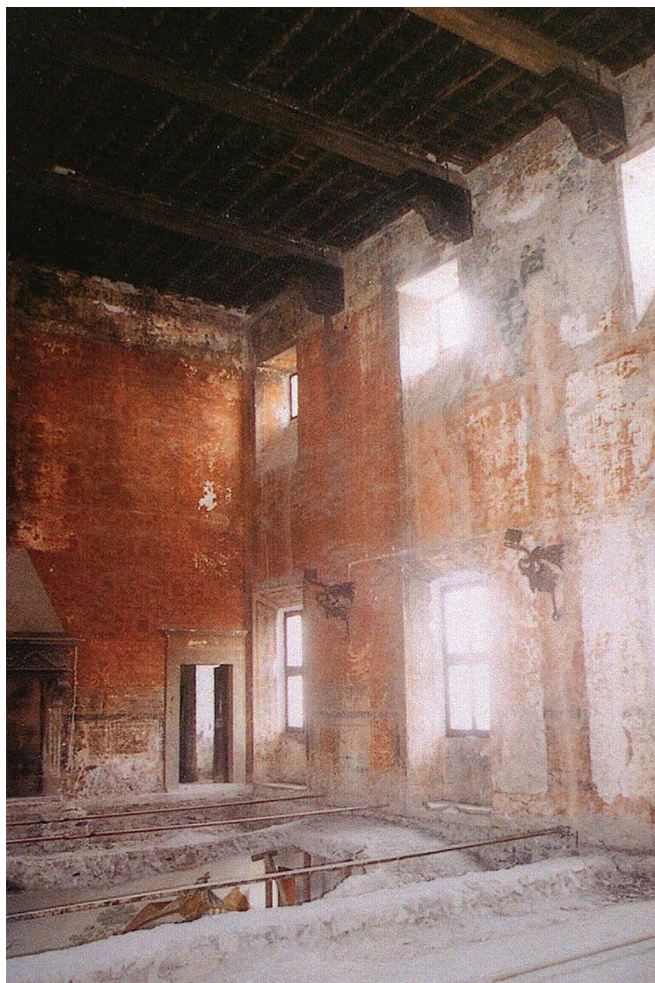
Fig. 8. La Sala degli Stemmi nel 1996 (da V. Brancaleoni, *Il Palazzo Ruspoli di Nemi 1784-1836...*, cit., p. 28).
