## IL TEMPO E L'UOMO. IL DISFACIMENTO DELL'ACQUEDOTTO CLAUDIO A ROMA

Fabrizio De Cesaris

#### The Time and the Man. The Decay of the Claudius Aqueduct in Rome

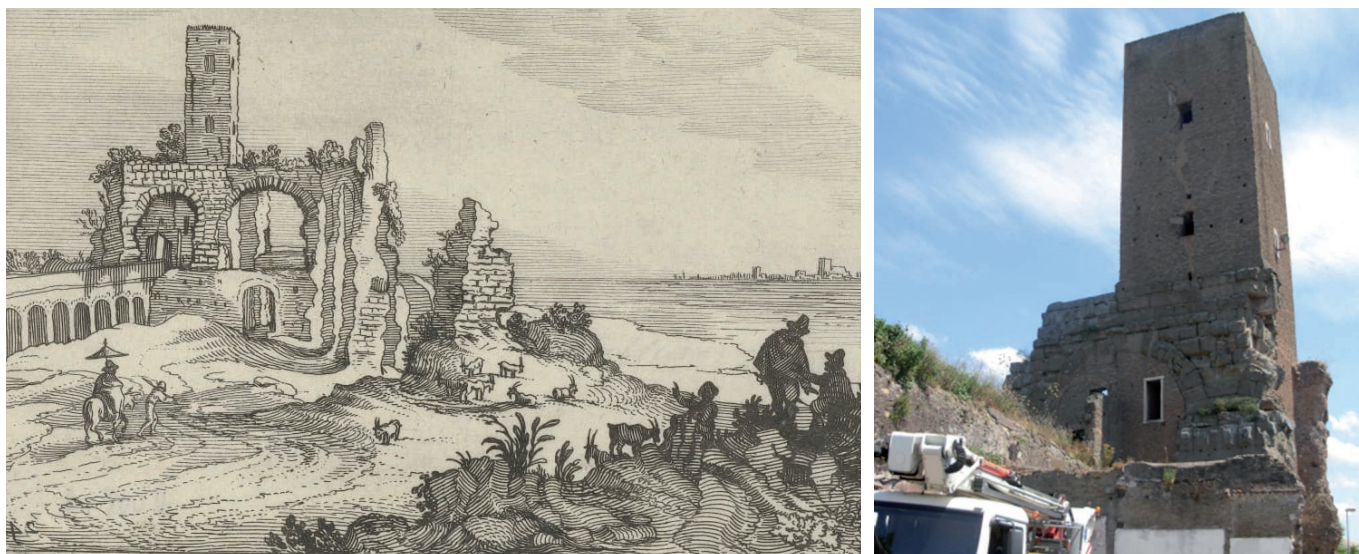
Fig. 8. Il disegno seicentesco, anticipando le vedute dipinte nei secoli successivi, testimonia la condizione dell'acquedotto Claudio e del sottostante Marcio ai piedi della Torre del Fiscale. A destra la torre in una recente immagine che consente di evidenziare le perdite intercorse nei secoli trascorsi.
