Speciale
LEXICON *n. 3*

Storie e architettura in Sicilia e nel Mediterraneo

*«Sulla ruina di sì nobile edificio»
Crolli strutturali in architettura*

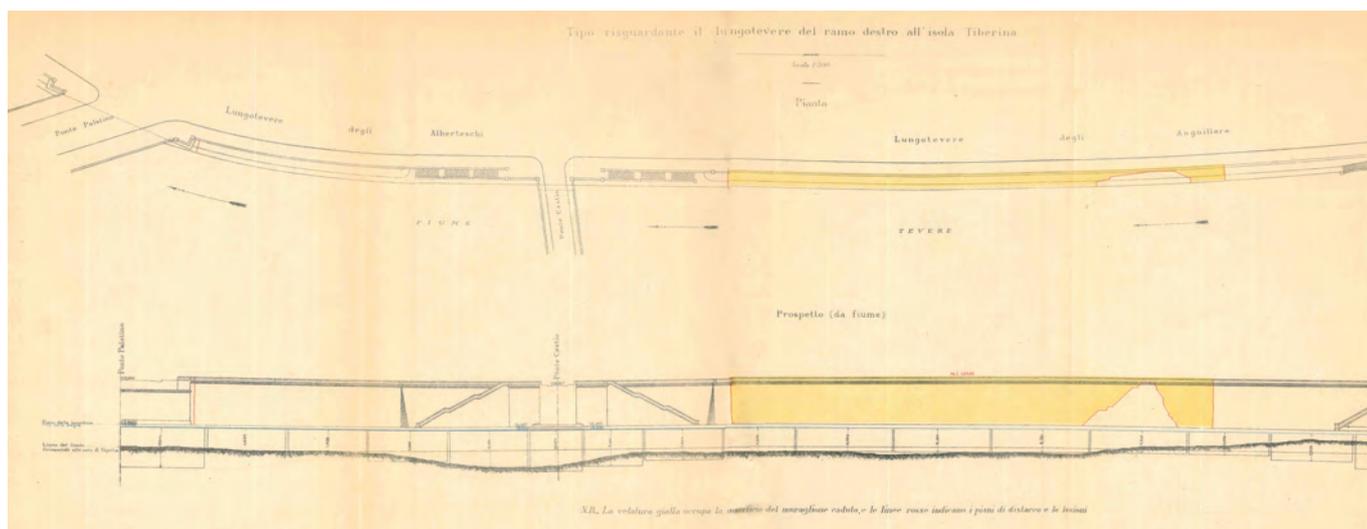
Presso il lungotevere degli Anguillara, cioè nel tratto di 240 m da ponte Garibaldi a ponte Cestio, erano crollati 125 m di muraglione. La porzione relitta, danneggiata e traslata rispetto la posizione originaria, fu in parte demolita e in parte incamiciata nella ricostruzione del presidio murario [fig. 6]²⁰.
 Al lungotevere degli Alberteschi, ovvero nel tratto di 117,76 m tra ponte Cestio e ponte Palatino, verso il centro si era verificato uno spostamento della struttura, superiore al metro, che non si era interrotto dopo l'evento²¹.

Fig. 6. «Tipo riguardante il lungotevere del ramo destro all'Isola Tiberina» (da Atti della Commissione nominata dal Ministero dei Lavori Pubblici per riferire sui danni ai muraglioni del Tevere, cit., Tav. IV).

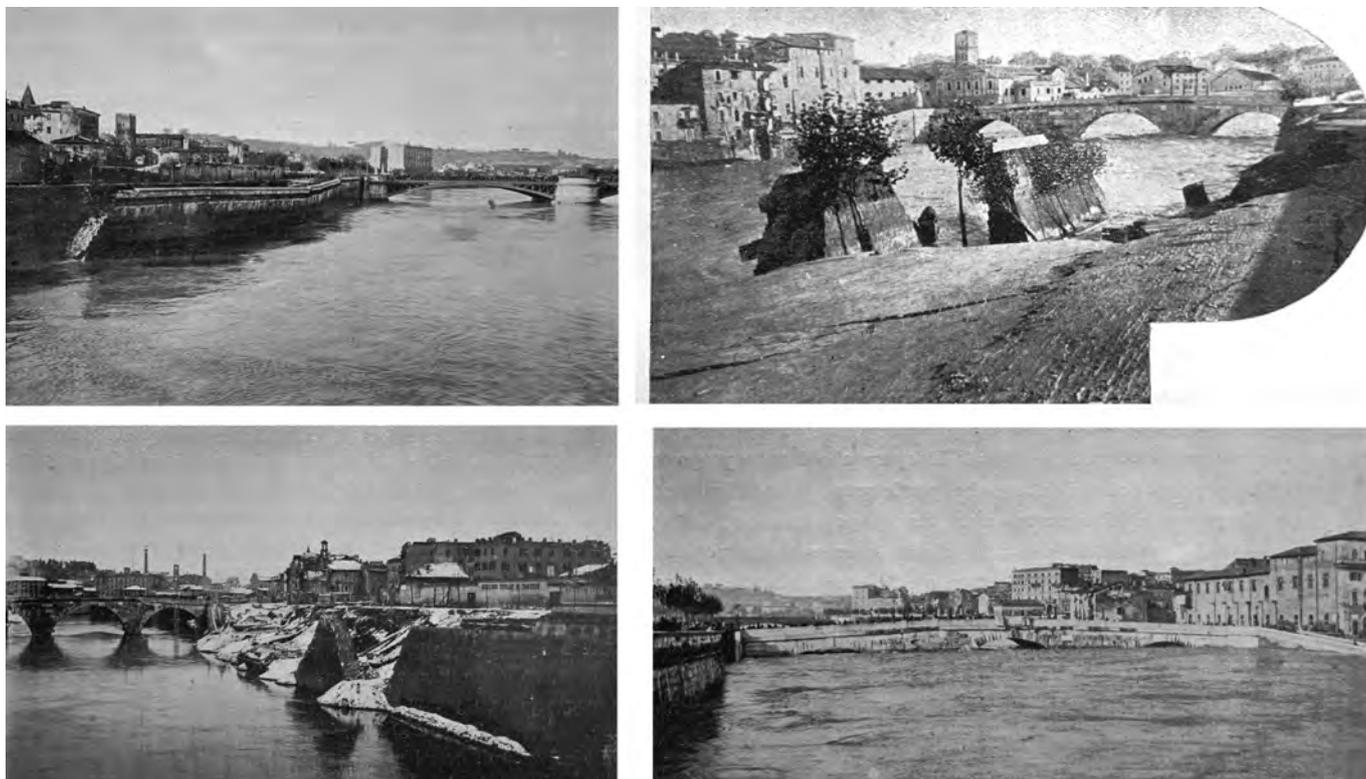
originati sotto il piano di posa della fondazione dei muraglioni. Piano di posa che, nel tratto del lungotevere degli Anguillara, era posto dai 6 ai 9 m sotto il piano di magra, su un fondo costituito da sabbia finissima mescolata ad argilla. Sempre nello stesso tratto, dopo il ritiro della piena, attraverso l'apertura di un ampio squarcio nei muraglioni, la terra retrostante era scivolata nel fiume. Alla depressione della strada, dopo qualche ora era seguita la spaccatura e la rotazione del muraglione che, diviso in tre enormi ammassi murari,

era crollato nel fiume, ponendo a nudo il retrostante terrapieno che minacciava di scendere [fig. 7].

Fig. 7. Foto di Dante Paolucci da «L'illustrazione Italiana», XXVII, 50, 16 Dicembre 1900.

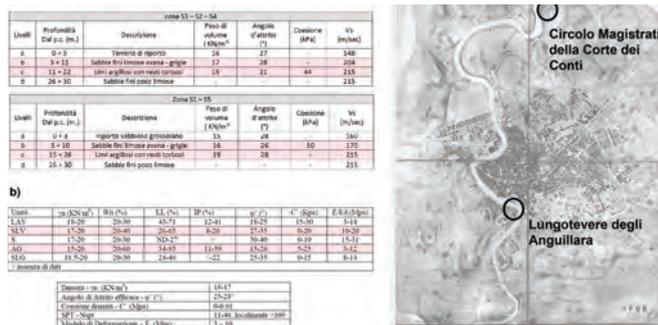
Di conseguenza, le analisi sono state correlate a condizioni ordinarie di piena adottando valori tipici dei parametri fisico-meccanici dei terreni di fondazione e delle terre del terrapieno desunti dalla letteratura tecnica [fig. 9].

Fig. 9. Risultati indagini geonostiche riportate nel "Seminario di Studio" Interventi di ripristino spondale negli alvei fluviali: un esempio applicativo sulla sponda sinistra del fiume Tevere, Circolo Magistrati della Corte dei Conti - 3 dicembre 2014; b) Parametri geotecnici rappresentativi delle unità dei depositi alluvionali del Tevere (da Corazza et alii e da Campolunghi et alii, 2007, 2008). LAV: limi argillosi verdastri; SLV: sabbie limose e limi sabbiosi verdastri; S: sabbie medio grossolane; AG: argille limose più o meno torbose; SLG: sabbie limose e limi sabbiosi grigiastri, Riporti. Sulla destra: individuazione delle aree relative al Circolo Magistrati e al Lungotevere degli Anguillara sulla Pianta di Roma disegnata dal 3° Genio militare nel 1900.

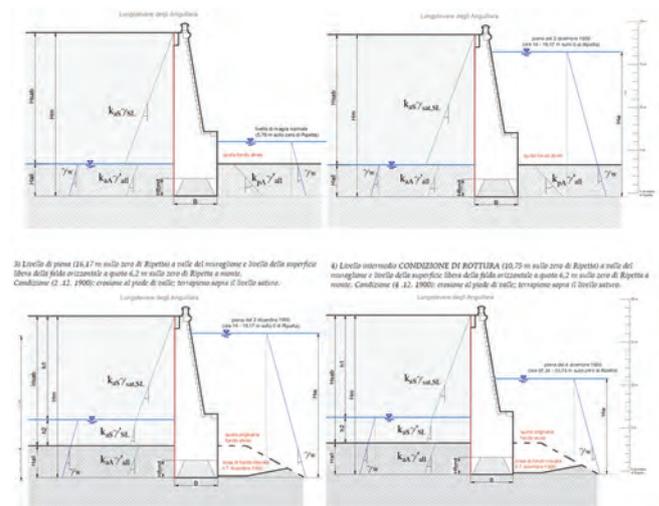
Fig. 11. Evoluzione della corrente fluviale e dell'erosione al piede - piena 1900.

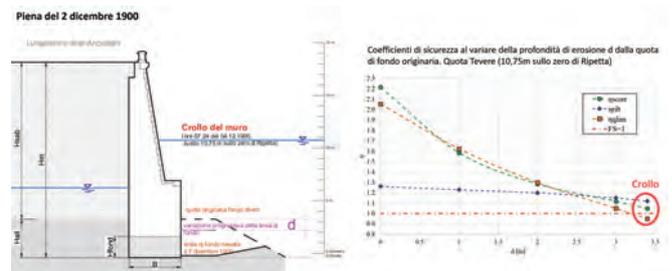
ne degli Anguillara fu dovuta al profondo scalzamento della fondazione, indotto dall'erosione dell'alveo, almeno fino alla quota del piano di posa, e alla corrispondente insufficienza dei richiesti margini di sicurezza statica del manufatto. È importante anche sottolineare che il crollo del muraglione non si manifestò in concomitanza del colmo della piena, bensì durante il suo deflusso.

globale al carico limite, in funzione della profondità di erosione "d", con raggiungimento delle condizioni geotecniche di rottura per carico limite del sistema muraglione-fondazione-terreno, per "d" pari circa a 3,0 - 3,4 m.

Fig. 12. Stima delle condizioni di sicurezza del muraglione dell'Anguillara durante la fase di decrescita del livello del fiume sino a 10,7 m dallo zero di Ripetta (erosione progressiva del fondo alveo sino al piano di fondazione).

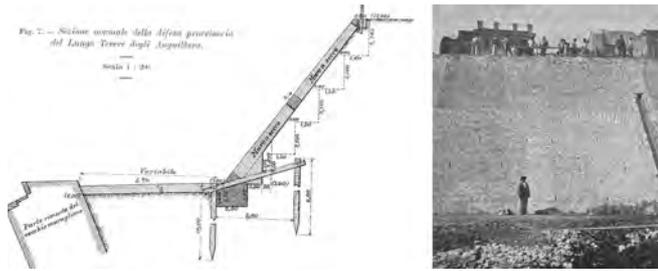
Fig. 13. A. Sezione normale della difesa provvisoria del Lungo Tevere degli Anguillara. B. Vista del muro di difesa (da L. Cozza, La riattivazione del ramo del Tevere, cit., p. 14).

un terreno di riporto, era accresciuta dalla riduzione della larghezza dell'alveo da circa 100 m a circa 70 m, ossia al solo ramo destro dell'Isola Tiberina, nonché dai moti vorticosi che, generati dal pilone centrale di ponte Garibaldi, colpivano con violenza il muraglione agli Anguillara. Dopo il crollo di quest'ultimo, fu realizzato un sostegno di difesa provvisorio, rivestendo le terre franate con una scarpa di pilastri collegati da archi in muratura di malta, e riempiti da una muratura in pietrame di tufo a secco [fig. 13].

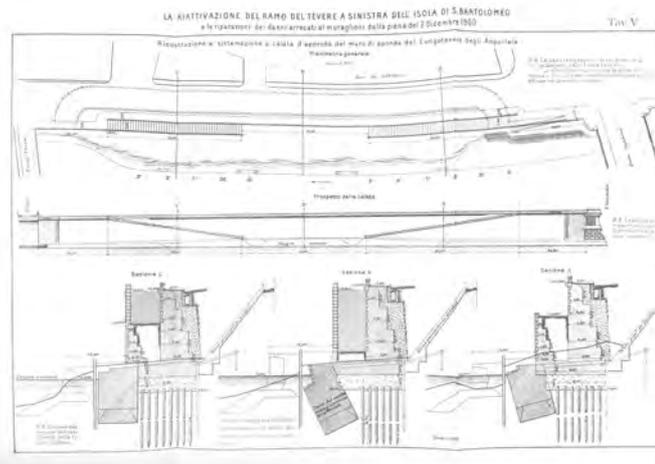
Fig. 14. Ricostruzione e sistemazione a calata d'approdo del muro di sponda del Lungotevere degli Anguillara (da L. Cozza, La riattivazione del ramo del Tevere, cit., Tav. V). (da L. Cozza, La riattivazione del ramo del Tevere, cit., p. 14).

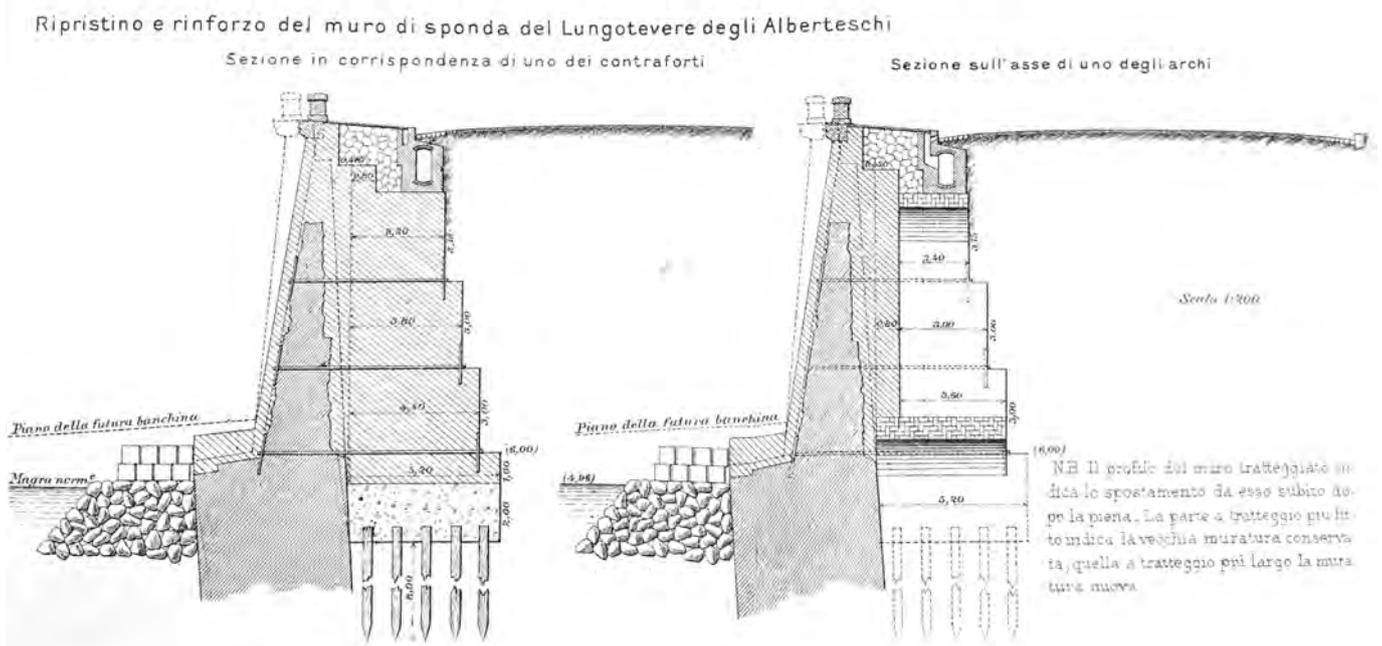
Fig. 15. Ripristino e rinforzo del muro di sponda del Lungotevere degli Alberteschi: sezione in corrispondenza dei contrafforti (da L. Cozza, La riattivazione del ramo del Tevere, cit., Tav. IV).

prevista la realizzazione di una banchina [fig. 15].

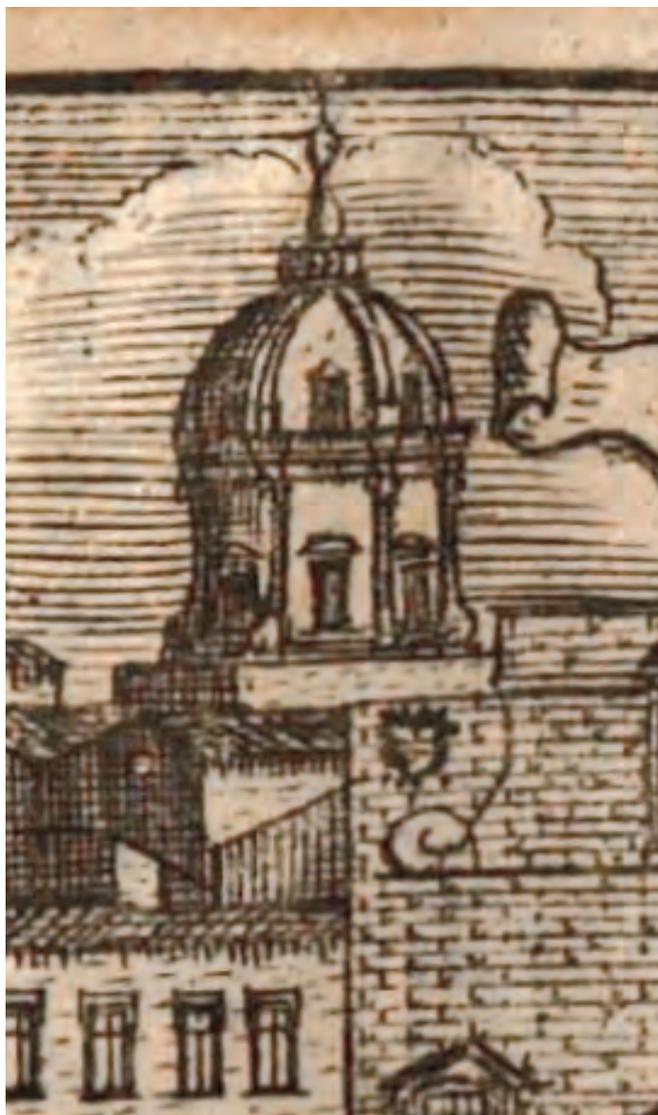
Fig. 9. Veduta della Piazza del Gesù, dettaglio con la cupola della chiesa del Gesù Nuovo nell'assetto risultante dalla ricostruzione di fine Seicento (da D.A. Parrino, *Napoli città nobilissima, antica... in Napoli, 1700, tav. I*).

All'indomani del crollo seguito a tale sisma, la chiesa del Gesù fu sede di un complesso cantiere di consolidamento delle parti rimaste in sito e di ricostruzione di quanto perduto [fig. 9]. Con la direzione prima di Dionisio Lazzari³⁷ e, quindi, di Arcangelo Guglielmelli, possiamo ritenere, seguendo un disegno del 1769³⁸ [fig. 10], che si procedette alla riparazione del tamburo semplificandone le possenti volute, pur mantenendone il ritmo binato. Le parti crollate – le volte e la lanterna – furono

ricostruite tra il 1692 e il 1693³⁹ ricorrendo ad una soluzione imitativa della precedente cupola ma adottando un'unica calotta ritmata da finestroni e terminante con una lanterna più bassa, certamente più leggera, in sostituzione della complessa doppia cupola di inizio secolo. L'insieme dei carichi scaricava sui pilastri e sugli archi risalenti, come si è visto, alla fine del Cinquecento.

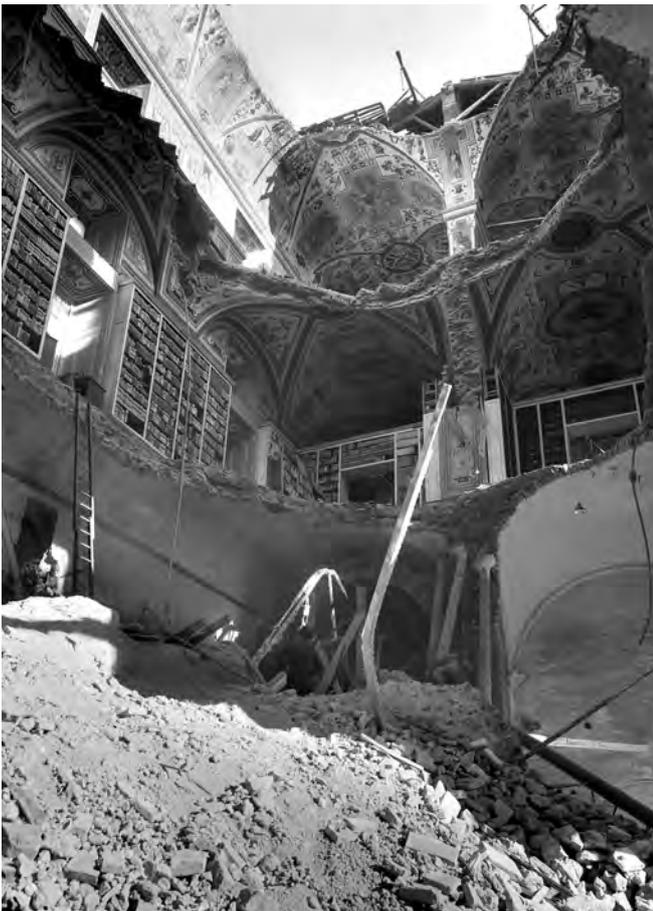
Fig. 1. Città del Vaticano, Biblioteca Apostolica Vaticana, vista dei tre piani del registro centrale interessati dal crollo (Città del Vaticano, Foto Felici @Fototeca dei Musei Vaticani, IV.39.17).

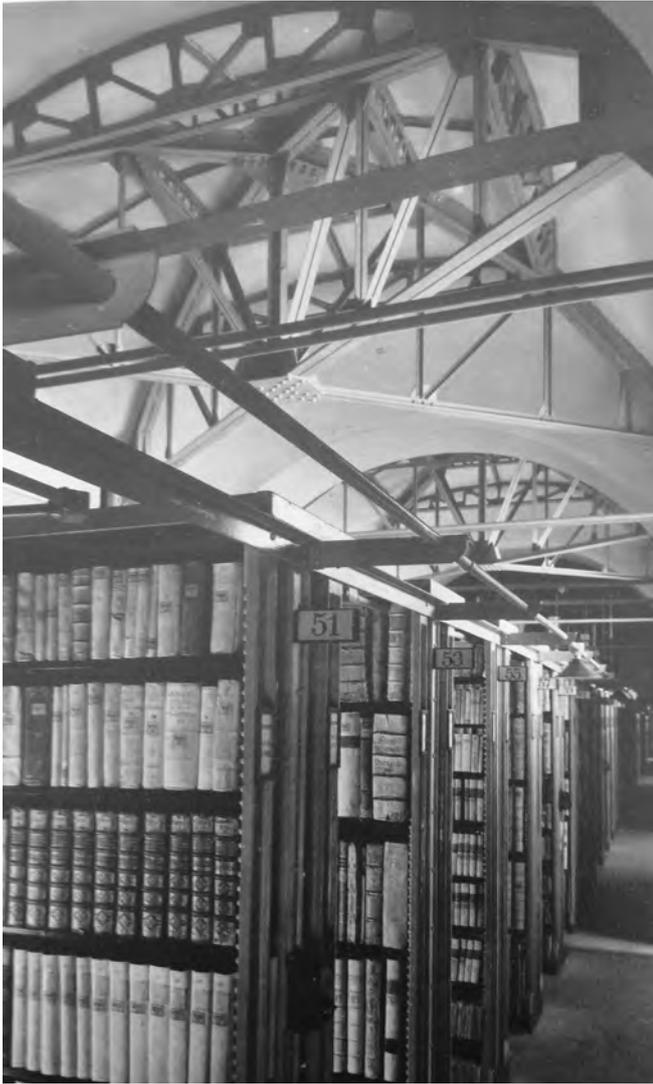
Fig. 6. Città del Vaticano, Biblioteca Vaticana, magazzino degli stampati con scaffalature in ghisa SNEAD e travature metalliche a rinforzo delle volte (da A. Rita, *La Biblioteca Vaticana nelle sue architetture. Un disegno storico*, in *La Biblioteca Vaticana. Libri e luoghi all'inizio del terzo millennio*, a cura di G. Guala, A. M. Piazzoni, A. Rita, *Città del Vaticano* 2011, p. 107, fig. 39).

nitense Angus Sneed MacDonald (1883-1961) e acquistate dalla Sneed di Jersey City²⁶. Tali impalcati richiesero l'uso di scale montate su rulli di ferro, che indussero dannose sollecitazioni alla struttura, tanto da rendere necessari costanti controlli. Furono attrezzate con i medesimi scaffali anche la sala consultazione e la galleria nel braccio di Giulio II, già sede dallo Studio del Mosaico [fig. 6]²⁷. Il pontefice ordinò inoltre l'apertura degli attuali ingressi alla Biblioteca e all'Archivio dal cortile del Belvedere, in sostituzione dell'originale accesso dalla Galleria Lapidaria. I lavori furono diretti da Luca Beltrami (1854-1933), architetto della Fabbrica di San Pietro dal 1927, incaricato del restauro del cortile bramantesco²⁸. Obbligato da papa Ratti a riferire a Beltrami sul proprio operato, in diverse occasioni Mannucci dissentì su alcune scelte tecniche di quest'ultimo, opponendosi tanto alla riconversione funzionale delle scuderie, che riteneva inadatte per la diffusa presenza di umidità, quanto alla proposta apertura di quattro «enormi finestroni alti da terra fin sotto la volta»²⁹, necessari a illuminazione e ricambio d'aria dei nuovi ambienti, ma ciascuno dei quali avrebbero sottratto una superficie di appoggio di circa 4 mq [fig. 7]. Mannucci suggerì in loro vece l'ampliamento delle finestre ovali esistenti e l'inserimento di un impianto di illuminazione elettrica, rimasti però inesitati³⁰. La vicenda si risolse il 23 giugno 1928, allorché Mercati pose Mannucci di fronte a un drastico ultimatum: acconsentire all'apertura degli archi e alla demolizione di parte del muro, oppure rinunciare al proprio incarico, che, in tal caso, sarebbe passato all'ing. Fabio De Rossi, suo collaboratore³¹. Mannucci ribadì la propria posizione e scelse il ritiro. Pio XI, con parere favorevole di Momo e Castelli, dette ordine di procedere. I finestroni nel cortile del Belvedere furono riaperti «con notevole giovamento dell'estetica di questo bellissimo ambiente»³², ma con negative conseguenze sulla statica dell'edificio, tanto che, per uniformare la distribuzione dei nuovi carichi sulla galleria, fu necessario realizzare una platea di cemento armato per l'intera sua superficie. Questa, inevitabilmente, incrementò il già considerevole carico gravante sulla struttura, tanto che a sistemazione dei libri pressoché ultimata, il manifestarsi di una diffusa rete di fessurazioni obbligò a un nuovo tempestivo intervento. I volumi vennero spostati e l'edificio rinforzato con presidi in ferro, comunque non risolutivi, dal momento che il «Corridore di levante» è a tutt'oggi soggetto a costante monitoraggio statico.

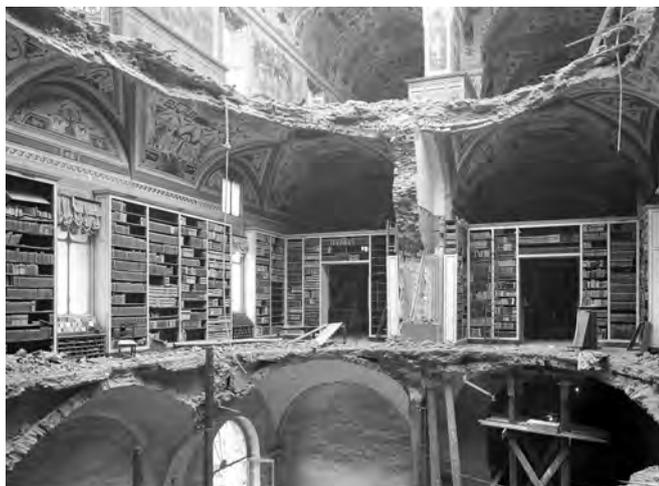
Fig. 9. Città del Vaticano, Biblioteca Vaticana, Sala Leonina e Salone Sistino dopo il crollo del 22 dicembre 1931 (Città del Vaticano, Foto Felici @Fototeca dei Musei Vaticani, IV.39.19).

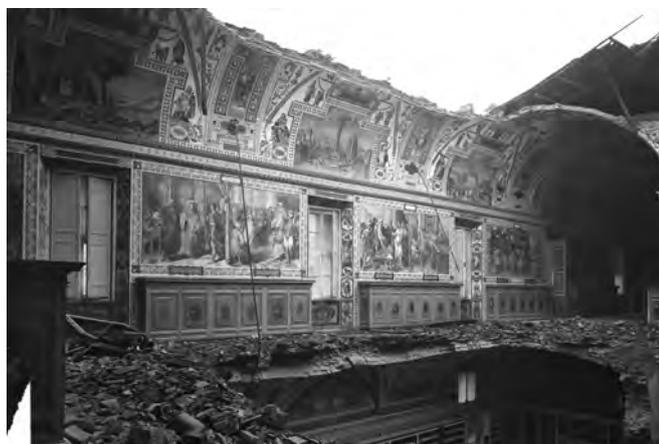
Fig. 10. Città del Vaticano, Biblioteca Vaticana, porzione del Salone Sistino interessata dal crollo del 22 dicembre 1931 (Città del Vaticano, Foto Felici @Fototeca dei Musei Vaticani, IV.38.19).

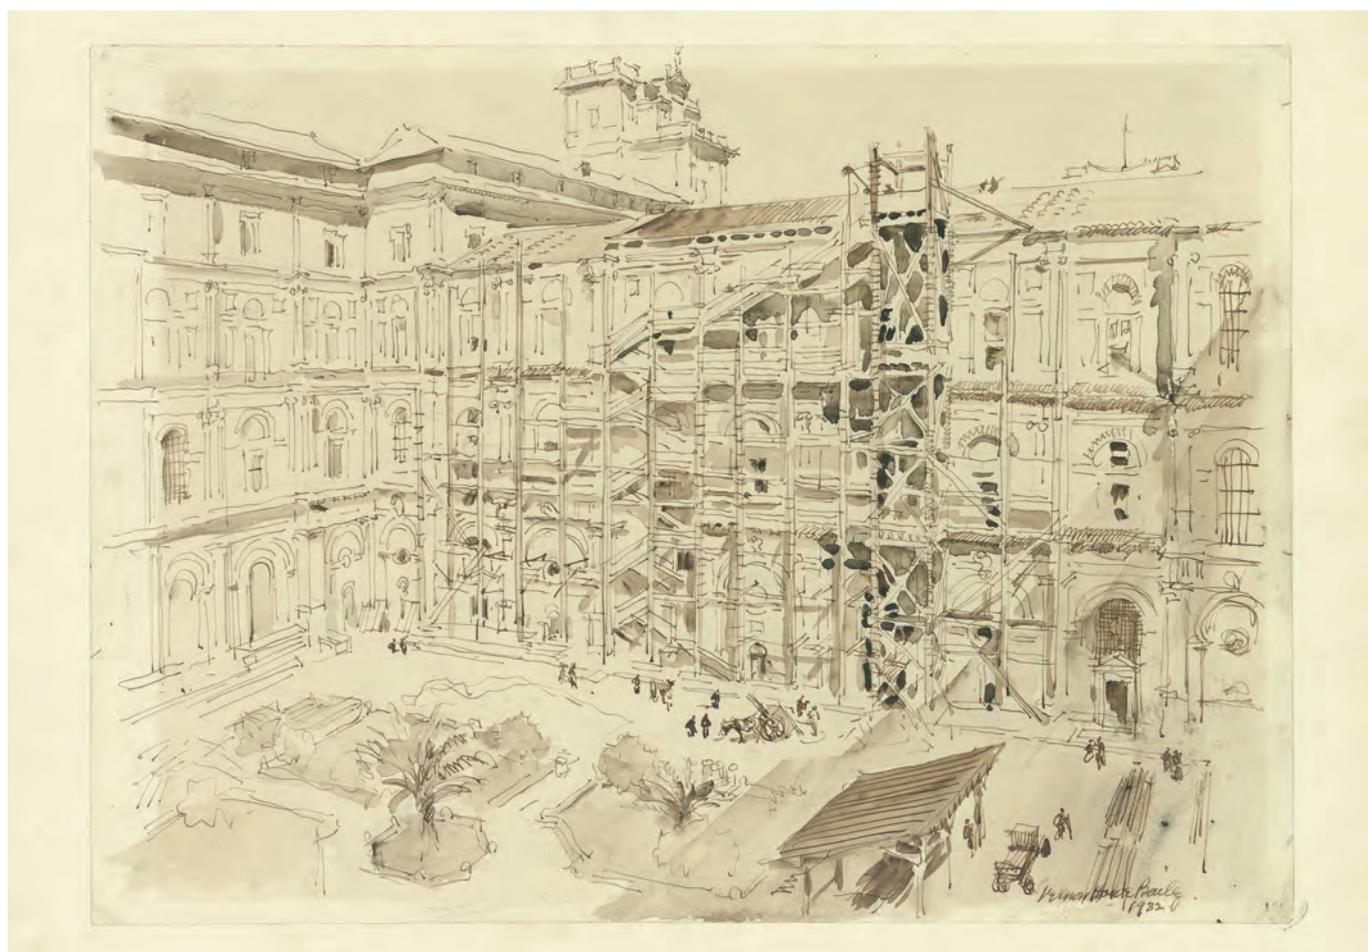
Realizzato in soli quattro giorni, l'impalcato fu protetto dalla pioggia con tele catramate. Per ordine di Tisserant e con la direzione di De Rossi furono messi in sicurezza gli ambienti lesionati, puntellate le sopravvissute porzioni delle volte crollate e montate diverse biffe di vetro per monitorare le altre strutture. A un mese esatto dal crollo, il 22 gennaio 1932, nella sala dei grandi cataloghi fu constatata la rottura di sei biffe su uno dei muri principali. Il locale venne immediatamente sgomberato e puntellato. Mentre i tecnici procedevano alle ispezioni necessarie alla definizione dei criteri d'intervento per il consolidamento e la ricostruzione, analoghe precauzioni furono adottate nei locali adiacenti, dove altre biffe vennero fissate alle murature; alla fine del mese risultarono tutte integre⁴².

Fig. 12. Vernon Howe Bailey, *Biblioteca Vaticana, impalcato provvisorio eretto a protezione della porzione di edificio interessata dal crollo del 1931, disegno ad acquerello, 1932* (Città del Vaticano, @Biblioteca Apostolica Vaticana, Gabinetto Disegni e Stampe, Disegni generali, f. 368r).

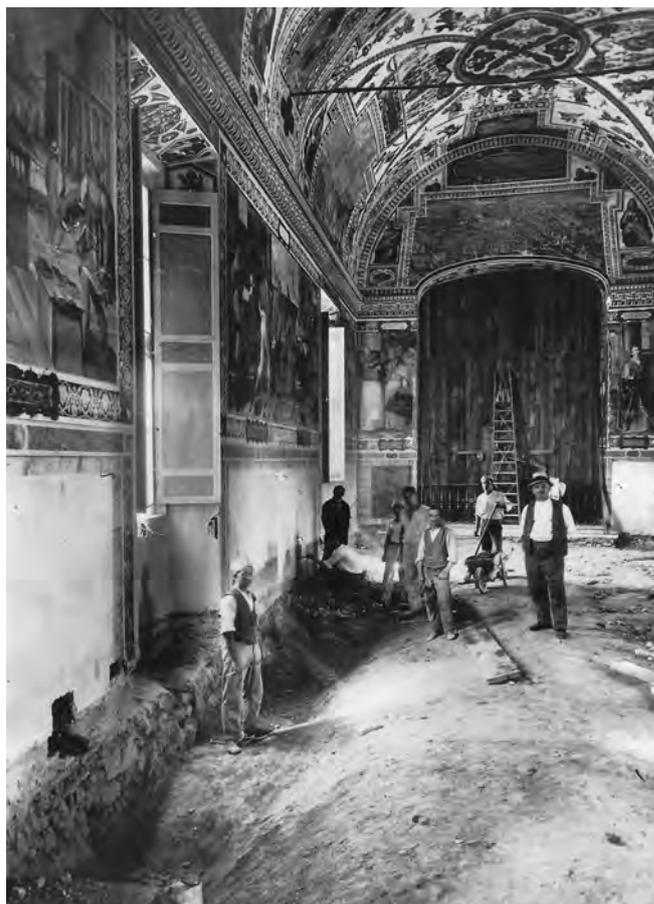
Fig. 13. Biblioteca Vaticana, opere di ricostruzione delle volte e del pavimento del Salone Sistino, 23 novembre 1932 (foto ACME-Newspicture, historicimage.com, A 122).

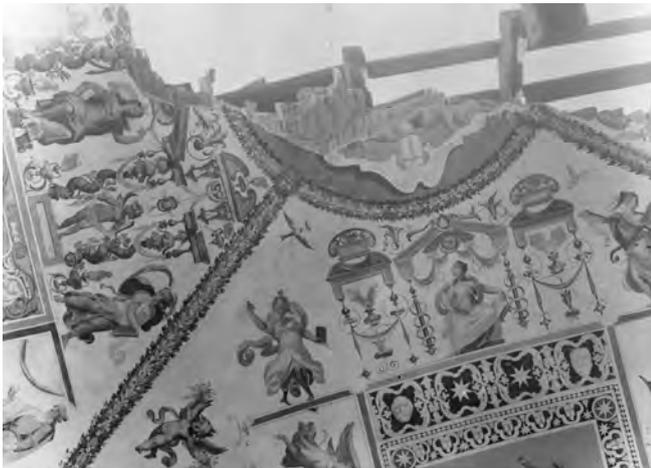
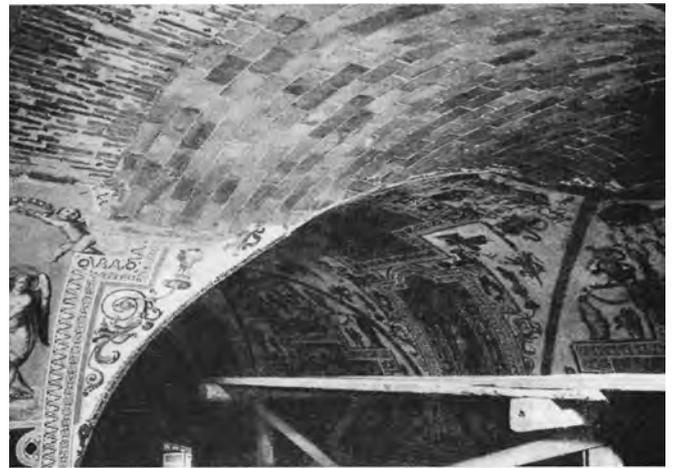
Fig. 15. a) Città del Vaticano, Biblioteca Vaticana, porzione crollata della volta del Salone Sistino con particolare della decorazione a grottesche (Città del Vaticano, Foto Felici @Fototeca dei Musei Vaticani, IV.38.22); b) Ricostruzione delle volte del Salone Sistino nella Biblioteca Vaticana (da L. Castelli, «Quel tanto di territorio». Ricordi di lavori ed opere eseguiti nel Vaticano durante il pontificato di Pio XI (1922-1939), Roma 1940, p. 84).

di Mannucci e, dunque, l'ipotesi dell'errore umano, è indicativa del disinvolto approccio all'adeguamento funzionale e alle procedure di consolidamento degli edifici allora vigenti, eccessivamente fiduciose nelle potenzialità della tecnologia contemporanea e digiune dei principi di compatibilità e reversibilità. Non a caso, il 1931 fu l'anno di sottoscrizione della *Carta del Restauro di Atene*, i cui precetti furono accolti e diffusamente applicati anche nella Città del Vaticano, come provano, tra gli altri, i numerosi interventi eseguiti dall'impresa Castelli⁶⁰. Aderendo ai principi giovanoniani, la *Carta* incoraggiava l'uso di materiali moderni nel restauro⁶¹. L'art. 5 ribadiva la fiducia nella tecnica moderna e nel cemento armato, utili a restituire agli edifici resistenza e durevolezza necessarie per contrastare il trascorrere del tempo, e dei quali si consigliava l'impiego anche sulle murature antiche per evitare i rischi «della disfattura e della ricostruzione». Si raccomandava altresì la perfetta dissimulazione di tali «mezzi di rinforzo», al fine di non alterare l'aspetto e il carattere dell'edificio⁶². La ricostruzione *in pristinum* della Biblioteca, ordinata da Pio XI, apparve come unica via perseguibile per un imperativo riscatto. A lavori ultimati, «l'aspetto esterno ed interno dell'edificio sarebbe dovuto risultare identico al primitivo, tanto nella fronte verso il cortile del Belvedere, quanto nei locali interni delle sale di Consultazione e Sistina»⁶³, le cui volte furono «scrupolosamente ripristinate»⁶⁴, finanche nella mimetica ripresa dei partiti decorativi cinquecenteschi.

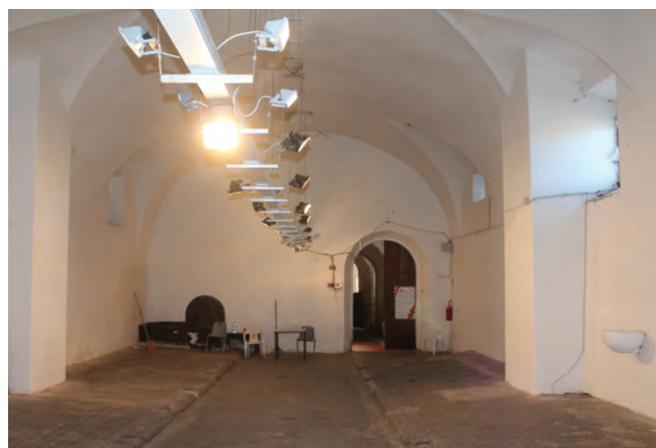
Fig. 3. Piano seminterrato: i piedritti del grande arco nella stalla ostruiscono parzialmente una finestra preesistente.
